II. 平成 28 年度調査結果

1.1 平成 28 年度の環境モニタリング調査の目的・体制・基本方針

1.3 平成 28 年度の環境モニタリング調査結果

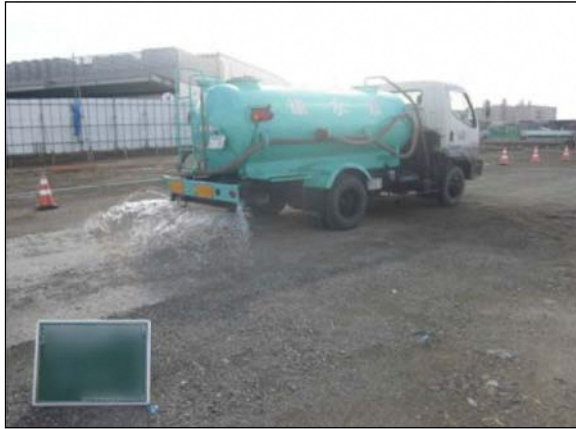
写真①-1 施工ヤードへの散水

影響要因	環境要素	環境保全措置の 主な調査事項	調査結果
建設機械 の稼働	粉じん等	施工ヤードへの散水	・施工ヤードの必要な場所において、散水車で散水を行い、粉じん等の飛散の低減に努めた。※写真①-1（参考1）
	粉じん等 騒音 振動 温室効果ガス	作業者に対する建設機械の 取り扱いの指導	・研修会等により作業者に対して建設機械の取り扱いを周知し、整備点検、エンジンの空ぶかしの禁止及びアイドリングストップ等を徹底させ、建設機械の稼働による粉じん等の飛散、騒音・振動の低減に努めた。※写真①-2（参考1）
	騒音	防音パネル等の遮音対策	・施工ヤードの必要な箇所に防音シート等を設置することや、騒音測定を実施することで、騒音の低減に努めた。※写真①-3（参考1）
		低騒音型建設機械の採用	・低騒音型建設機械を採用し、騒音の低減に努めた。※写真①-4（参考1）
		建設機械の集中稼働を避けた効率的稼働	・施工計画において工事工程や建設機械の配置を検討し、できるだけ建設機械の稼働の平準化を図ることにより、騒音の低減に努めた。
	振動	低振動型建設機械の採用	・低騒音、無振動工法の採用により、振動の低減に努めた。※写真①-5（参考1）
工事用車両 の運行	粉じん等	工事用車両のタイヤ洗浄	・工事用車両のタイヤ洗浄や、敷鉄板の設置により、粉じん等の飛散の低減に努めた。※写真①-6（参考1）
	粉じん等 騒音 振動	工事用車両の集中を避ける 運行計画	・施工計画において工事工程や工事用資材の搬出入を検討し、できるだけ工事用車両運行台数の平準化を図ることにより、粉じん等の飛散、騒音・振動の低減に努めた。
	粉じん等 騒音 振動 温室効果ガス	工事用車両の運行方法に 対する指導	・研修会等により作業者に対して工事用車両の運行方法を周知し、エンジンの空ぶかしの禁止、アイドリングストップ及び制限速度の遵守等を徹底させ、粉じん等の飛散、騒音・振動の低減に努めた。※写真①-7（参考1）
切土工等又は 既存の工作物 の除去	建設工事に 伴う副産物	アスファルト・コンクリート塊の再資源 化施設への搬出	・アスファルト・コンクリート塊は「建設工事に係る資材の再資源化等に関する法律」に基づき、再資源化施設に適切に搬出した。 ・搬出量：151m ³

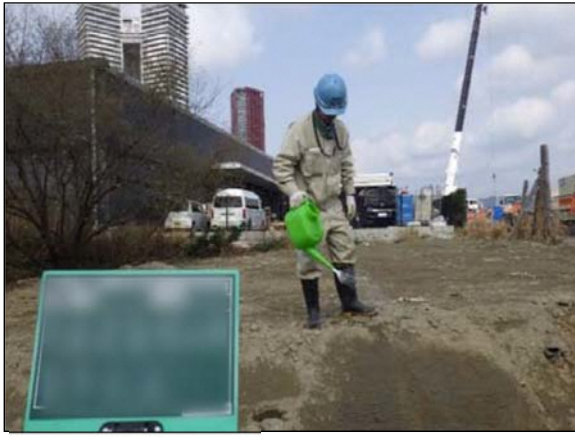
写真②-1 粉じん飛散防止剤の散布

影響要因	環境要素	環境保全措置の 主な調査事項	調査結果
建設機械 の稼働	粉じん等	施工ヤードへの散水	・施工ヤードへの散水に代えて、粉じん飛散防止剤の散布や敷鉄板の設置により、粉じん等の飛散の低減に努めた。※写真②-1（参考2）
	粉じん等 騒音 振動 温室効果ガス	作業者に対する建設機械の 取り扱いの指導	・研修会等により作業者に対して建設機械の取り扱いを周知し、整備点検、エンジンの空ぶかしの禁止及びアイドリングストップ等を徹底させ、建設機械の稼働による粉じん等の飛散、騒音・振動の低減に努めた。※写真②-2（参考2）
	騒音	防音パネル等の遮音対策	・仮囲いの設置や、騒音測定の実施により、騒音の低減に努めた。
		低騒音型建設機械の採用	・低騒音型建設機械を採用し、騒音の低減に努めた。※写真②-3（参考2）
		建設機械の集中稼働を避けた 効率的稼働	・施工計画において工事工程や建設機械の配置を検討し、できるだけ建設機械の稼働の平準化を図ることにより、騒音の低減に努めた。
振動	低振動型建設機械の採用	・低振動型建設機械を採用し、振動の低減に努めた。※写真②-4（参考2）	
工事用車両 の運行	粉じん等	工事用車両のタイヤ洗浄	・工事用車両のタイヤ洗浄に代えて、敷鉄板を設置し、粉じん等の飛散の低減に努めた。※写真②-5（参考2）
	粉じん等 騒音 振動	工事用車両の集中を避ける 運行計画	・施工計画において工事工程や工事用資材の搬出入を検討し、できるだけ工事用車両運行台数の平準化を図ることにより、粉じん等の飛散、騒音・振動の低減に努めた。
	粉じん等 騒音 振動 温室効果ガス	工事用車両の運行方法に対する 指導	・研修会等により作業者に対して工事用車両の運行方法を周知し、エンジンの空ぶかしの禁止、アイドリングストップ及び制限速度の遵守等を徹底させ、粉じん等の飛散、騒音・振動の低減に努めた。※写真6（参考2）
海底の掘削	水質	鋼管矢板による橋脚下部の 囲い込み	・鋼管矢板を設置し、水の濁りの拡散の低減に努めた。※写真②-7（参考2）
		汚濁防止膜の展張	・汚濁防止膜を設置し、水の濁りの拡散の低減に努めた。※写真②-8（参考2）

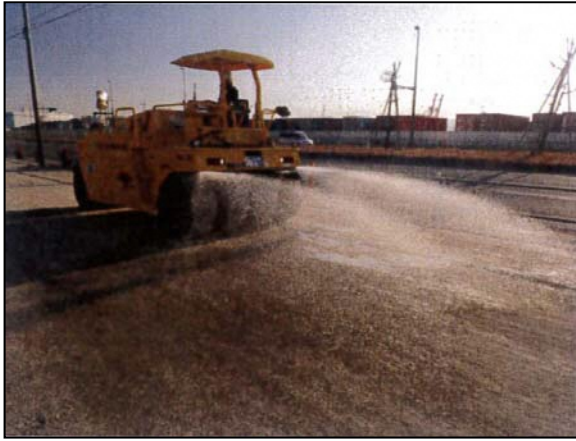
写真③-1 施工ヤードへの散水

影響要因	環境要素	環境保全措置の 主な調査事項	調査結果
建設機械 の稼働	粉じん等	施工ヤードへの散水	・施工ヤードの必要な場所において、散水車で散水を行い、粉じん等の飛散の低減に努めた。※写真③-1（参考3）
	粉じん等 騒音 振動 温室効果ガス	作業者に対する建設機械の 取り扱いの指導	・研修会等により作業者に対して建設機械の取り扱いを周知し、整備点検、エンジンの空ぶかしの禁止及びアイドリングストップ等を徹底させ、建設機械の稼働による粉じん等の飛散、騒音・振動の低減に努めた。※写真③-2（参考3）
	騒音	低騒音型建設機械の採用	・低騒音型建設機械を採用し、騒音の低減に努めた。※写真③-3（参考3）
		建設機械の集中稼働を避けた 効率的稼働	・施工計画において工事工程や建設機械の配置を検討し、できるだけ建設機械の稼働の平準化を図ることにより、騒音の低減に努めた。
	振動	低振動型建設機械の採用	・低振動型建設機械を採用し、振動の低減に努めた。
工事用車両 の運行	粉じん等	工事用車両のタイヤ洗浄	・工事用車両のタイヤ洗浄を実施し、粉じん等の飛散の低減に努めた。 ※写真③-4（参考3）
	粉じん等 騒音 振動	工事用車両の集中を避ける 運行計画	・施工計画において工事工程や工事用資材の搬出入を検討し、できるだけ工事用車両運行台数の平準化を図ることにより、粉じん等の飛散、騒音・振動の低減に努めた。
	粉じん等 騒音 振動 温室効果ガス	工事用車両の運行方法に対する 指導	・研修会等により作業者に対して工事用車両の運行方法を周知し、エンジンの空ぶかしの禁止、アイドリングストップ及び制限速度の遵守等を徹底させ、粉じん等の飛散、騒音・振動の低減に努めた。 ※写真③-5（参考3）
切土工等又は 既存の工作物 の除去	建設工事に 伴う副産物	アスファルト・コンクリート塊の再資源 化施設への搬出	・アスファルト・コンクリート塊は「建設工事に係る資材の再資源化等に関する法律」に基づき、再資源化施設に適切に搬出した。 ・搬出量：281m ³
		建設発生土の処理状況	・建設発生土の工事間利用や現場内での再利用を目的とした仮置を行った。 ・発生量：5,108m ³
