II. 平成 29 年度調査結果

1.1 平成 29 年度の環境モニタリング調査の目的・体制・基本方針

1.3 平成 29 年度の環境モニタリング調査結果

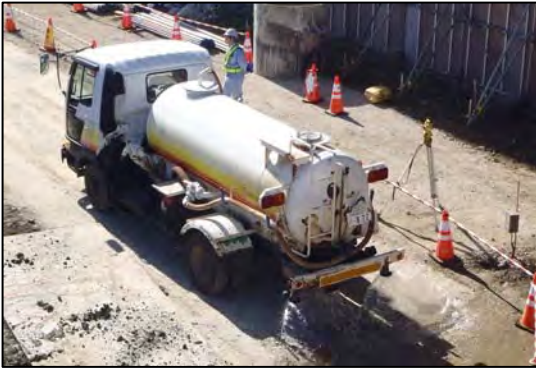
写真①-1 施工ヤードへの散水状況

影響要因	環境要素	環境保全措置の 主な調査事項	調査結果
建設機械 の稼働	粉じん等	施工ヤードへの散水	・施工ヤードの必要な場所において、粉じん防止剤の散布や散水車での散水を行い、粉じん等の飛散の低減に努めた。※写真①-1
	粉じん等 騒音 振動 温室効果ガス	作業者に対する建設機械の 取り扱いの指導	・研修会等により作業者に対して建設機械の取り扱いを周知し、整備点検、エンジンの空ぶかしの禁止及びアイドリングストップ等を徹底させ、建設機械の稼働による粉じん等の飛散、騒音・振動の低減に努めた。※写真①-2、写真①-3
	騒音	防音パネル等の遮音対策	・施工ヤード内の必要な個所に防音パネルの設置や、建設機械に防音シートを設置することで、騒音の低減に努めた。※写真①-4
		低騒音型建設機械の採用	・低騒音型建設機械を採用し、騒音の低減に努めた。※写真①-5
		建設機械の集中稼働を避け た効率的稼働	・施工計画において工事工程や建設機械の配置を検討し、できるだけ建設機械の平準化を図ることにより、騒音の低減に努めた。
振動	低振動型建設機械の採用	・低振動工法の採用により、振動の低減に努めた。※写真①-6	
工事用車両 の運行	粉じん等	工事用車両のタイヤ洗浄	・工事用車両のタイヤ洗浄や、敷鉄板の設置により、粉じん等の飛散の低減に努めた。※写真①-7
	粉じん等 騒音 振動	工事用車両の集中を避ける 運行計画	・施工計画において工事工程や工事用資材の搬出入を検討し、できるだけ工事用車両運行台数の平準化を図ることにより、粉じん等の飛散、騒音・振動の低減に努めた。
	粉じん等 騒音 振動 温室効果ガス	工事用車両の運行方法に 対する指導	・研修会等により作業者に対して工事用車両の運行方法を周知し、エンジンの空ぶかしの禁止、アイドリングストップ及び制限速度の遵守等を徹底させ、粉じん等の飛散、騒音・振動の低減に努めた。
切土工等又は 既存の工作物 の除去	建設工事に 伴う副産物	アスファルト・コンクリート塊の再資源 化施設への搬出	・アスファルト・コンクリート塊は「建設工事に係る資材の再資源化等に関する法律」に基づき、再資源化施設に適切に搬出した。 ・搬出量：248m ³

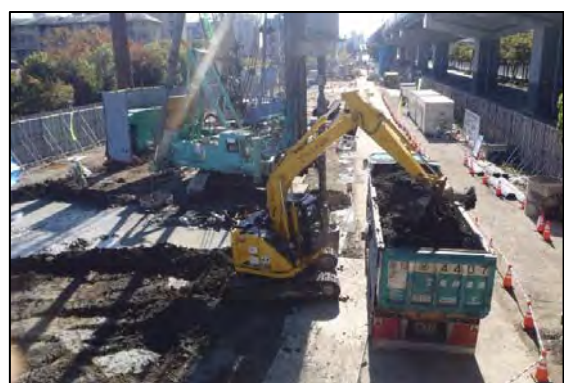
写真①-8 建設汚泥の積込状況

建設発生土の処理状況	・建設発生土情報交換システムへ登録した。 ・工事間利用や現場内で再利用可能な建設発生土は仮置きし、それ以外は処分場に搬出した。 ・発生量：11,735m ³ ・搬出量：6,312m ³
		建設汚泥の再資源化施設へ の搬出	・建設汚泥は再資源化施設に適切に搬出した。 ・搬出量：1,960m ³ ※写真①-8
その他	温室効果ガス	グリーン購入法に基づく特定調 達品等の使用状況	・グリーン購入法に基づく特定調達品目等（高炉セメント、再生砕石、再生密粒度アスファルト等）をできるだけ使用し、温室効果ガスの排出量の削減に努めた。
		建設機械等の燃料使用量の 削減のための取組状況	・効率的な施工計画を策定するとともに、整備点検、エンジンの空ぶかしの禁止及びアイドリングストップ等を徹底させ、建設機械や工事用車両の燃料使用量の低減に努めた。

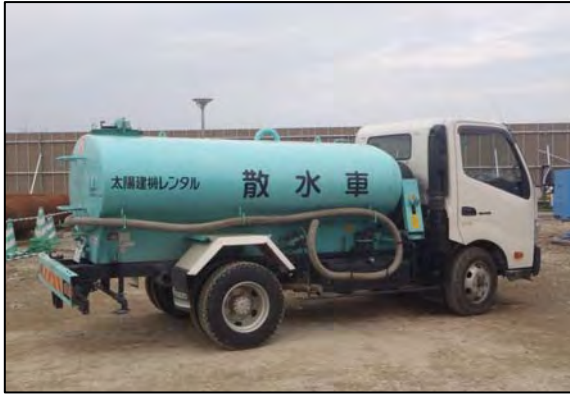
写真②-1 施工ヤードへの散水設備

影響要因	環境要素	環境保全措置の 主な調査事項	調査結果
建設機械 の稼働	粉じん等	施工ヤードへの散水	・施工ヤードの必要な場所において、粉じん防止剤の散布や散水車での散水を行い、粉じん等の飛散の低減に努めた。※写真②-1
	粉じん等 騒音 振動 温室効果ガス	作業者に対する建設機械の 取り扱いの指導	・研修会等により作業者に対して建設機械の取り扱いを周知し、整備点検、エンジンの空ぶかしの禁止及びアイドリングストップ等を徹底させ、建設機械の稼働による粉じん等の飛散、騒音・振動の低減に努めた。※写真②-2
	騒音	防音パネル等の遮音対策	・施工ヤード内の必要な個所や建設機械に防音シートを設置することで、騒音の低減に努めた。※写真②-3
		低騒音型建設機械の採用	・低騒音型建設機械を採用し、騒音の低減に努めた。※写真②-4
		建設機械の集中稼働を避け た効率的稼働	・施工計画において工事工程や建設機械の配置を検討し、できるだけ建設機械の稼働の平準化を図ることにより、騒音の低減に努めた。
振動	低振動型建設機械の採用	・低振動工法の採用により、振動の低減に努めた。※写真②-5	
工事用車両 の運行	粉じん等	工事用車両のタイヤ洗浄	・工事用車両のタイヤ洗浄や敷鉄板の設置により、粉じん等の飛散の低減に努めた。※写真②-6
	粉じん等 騒音 振動	工事用車両の集中を避ける 運行計画	・施工計画において工事工程や工事用資材の搬出入を検討し、できるだけ工事用車両運行台数の平準化を図ることにより、粉じん等の飛散、騒音・振動の低減に努めた。
	粉じん等 騒音 振動 温室効果ガス	工事用車両の運行方法に 対する指導	・研修会等により作業者に対して工事用車両の運行方法を周知し、エンジンの空ぶかしの禁止、アイドリングストップ及び制限速度の遵守等を徹底させ、粉じん等の飛散、騒音・振動の低減に努めた。※写真②-7
切土工等又は 既存の工作物 の除去	建設工事に 伴う副産物	アスファルト・コンクリート塊の再資源 化施設への搬出	・アスファルト・コンクリート塊は「建設工事に係る資材の再資源化等に関する法律」に基づき、再資源化施設に適切に搬出した。 ・搬出量：14m ³

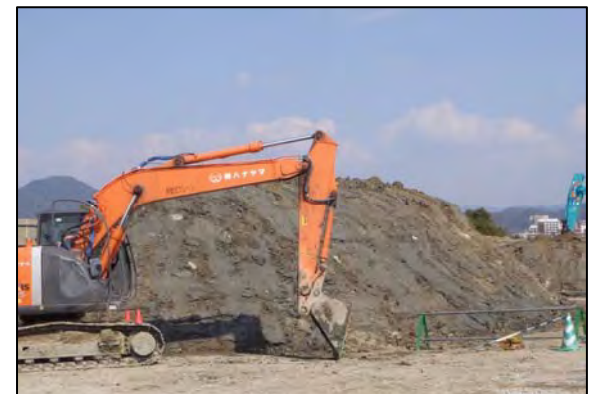
写真②-8 発生土の仮置き

建設発生土の処理状況	・建設発生土情報交換システムへ登録した。 ・工事間利用や現場内で再利用可能な建設発生土は仮置きし、それ以外は処分場に搬出した。 ・発生量：7,300m ³ ・搬出量：5,800m ³ ※写真②-8
		建設汚泥の再資源化施設へ の搬出	・建設汚泥は再資源化施設に適切に搬出した。 ・搬出量：1,665m ³
その他	温室効果ガス	グリーン購入法に基づく特定調達品等 の使用状況	・グリーン購入法に基づく特定調達品目等（高炉セメント、再生砕石等）をできるだけ使用し、温室効果ガスの排出量の削減に努めた。
		建設機械等の燃料使用量の 削減のための取組状況	・効率的な施工計画を策定するとともに、整備点検、エンジンの空ぶかしの禁止及びアイドリングストップ等を徹底させ、建設機械や工事用車両の燃料使用量の低減に努めた。

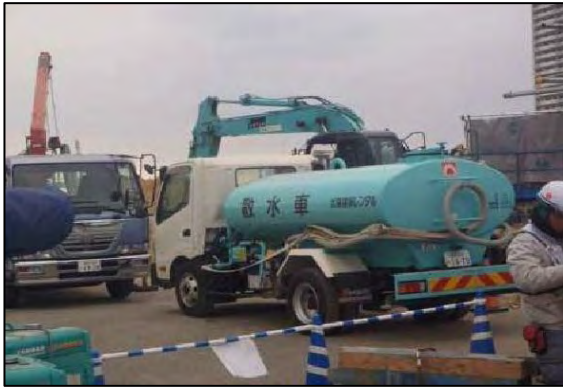
写真③-1 施工ヤードへの散水設備

影響要因	環境要素	環境保全措置の主な調査事項	調査結果
建設機械の稼働	粉じん等	施工ヤードへの散水	・施工ヤードの必要な場所において、粉じん防止剤の散布や散水車での散水を行い、粉じん等の飛散の低減に努めた。※写真③-1
	粉じん等 騒音 振動 温室効果ガス	作業者に対する建設機械の取り扱いの指導	・研修会等により作業者に対して建設機械の取り扱いを周知し、整備点検、エンジンの空ぶかしの禁止及びアイドリングストップ等を徹底させ、建設機械の稼働による粉じん等の飛散、騒音・振動の低減に努めた。※写真③-2
	騒音	防音パネル等の遮音対策	・施工ヤードの必要な箇所に防音シート等を設置することで、騒音の低減に努めた。※写真③-3
		低騒音型建設機械の採用	・低騒音型建設機械を採用し、騒音の低減に努めた。※写真③-4
		建設機械の集中稼働を避けた効率的稼働	・施工計画において工事工程や建設機械の配置を検討し、できるだけ建設機械の稼働の平準化を図ることにより、騒音の低減に努めた。
振動	低振動型建設機械の採用	・低振動工法の採用により、振動の低減に努めた。	
工事用車両の運行	粉じん等	工事用車両のタイヤ洗浄	・工事用車両のタイヤ洗浄や、敷鉄板の設置により、粉じん等の飛散の低減に努めた。※写真③-5
	粉じん等 騒音 振動	工事用車両の集中を避ける運行計画	・施工計画において工事工程や工事用資材の搬出入を検討し、できるだけ工事用車両運行台数の平準化を図ることにより、粉じん等の飛散、騒音・振動の低減に努めた。
	粉じん等 騒音 振動 温室効果ガス	工事用車両の運行方法に対する指導	・研修会等により作業者に対して工事用車両の運行方法を周知し、エンジンの空ぶかしの禁止、アイドリングストップ及び制限速度の遵守等を徹底させ、粉じん等の飛散、騒音・振動の低減に努めた。※写真③-6
切土工等又は既存の工作物の除去	建設工事に伴う副産物	アスファルト・コンクリート塊の再資源化施設への搬出	・アスファルト・コンクリート塊は「建設工事に係る資材の再資源化等に関する法律」に基づき、再資源化施設に適切に搬出した。※写真③-7、写真③-8 ・搬出量：153m ³

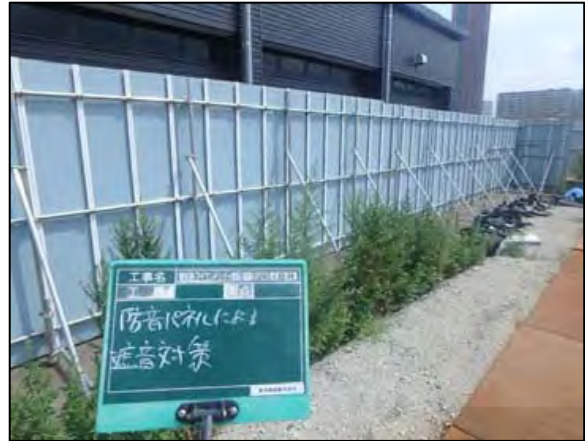
写真④-2 防音パネル等の遮音対策

影響要因	環境要素	環境保全措置の 主な調査事項	調査結果
建設機械 の稼働	粉じん等	施工ヤードへの散水	・施工ヤードへの散水に代えて、粉じん防止剤の散布や敷鉄板の設置により、粉じん等の飛散の低減に努めた。
	粉じん等 騒音 振動 温室効果ガス	作業者に対する建設機械の 取り扱いの指導	・研修会等により作業者に対して建設機械の取り扱いを周知し、整備点検、エンジンの空ぶかしの禁止及びアイドリングストップ等を徹底させ、建設機械の稼働による粉じん等の飛散、騒音・振動の低減に努めた。 ※写真④-1
	騒音	防音パネル等の遮音対策	・仮囲いの設置により、騒音の低減に努めた。※写真④-2
		低騒音型建設機械の採用	・低騒音型建設機械を採用し、騒音の低減に努めた。 ※写真④-3、写真④-4
		建設機械の集中稼働を避け た効率的稼働	・施工計画において工事工程や建設機械の配置を検討し、できるだけ建設機械の稼働の平準化を図ることに より、騒音の低減に努めた。
振動	低振動型建設機械の採用	・低振動型建設機械を採用し、振動の低減に努めた。	
工事用車両 の運行	粉じん等	工事用車両のタイヤ洗浄	・工事用車両のタイヤ洗浄に代えて、敷鉄板を設置し、粉じん等の飛散の低減に努めた。
	粉じん等 騒音 振動	工事用車両の集中を避ける 運行計画	・施工計画において工事工程や工事用資材の搬出入を検討し、できるだけ工事用車両運行台数の平準化を図ることにより、粉じん等の飛散、騒音・振動の低減に努めた。
	粉じん等 騒音 振動 温室効果ガス	工事用車両の運行方法に対 する指導	・研修会等により作業者に対して工事用車両の運行方法を周知し、エンジンの空ぶかしの禁止、アイドリングストップ及び制限速度の遵守等を徹底させ、粉じん等の飛散、騒音・振動の低減に努めた。
海底の掘削	水質	鋼管矢板による橋脚下部の 囲い込み	・鋼管矢板を設置し、水の濁りの拡散の低減に努めた。
		汚濁防止膜の展張	・汚濁防止膜を設置し、水の濁りの拡散の低減に努めた。 ※写真④-5
切土工等又は 既存の工作物 の除去	建設工事に 伴う副産物	アスファルト・コンクリート塊の再資源 化施設への搬出	・アスファルト・コンクリート塊は「建設工事に係る資材の再資源化等に関する法律」に基づき、再資源化施設に適切に搬出した。 ・搬出量：15m ³

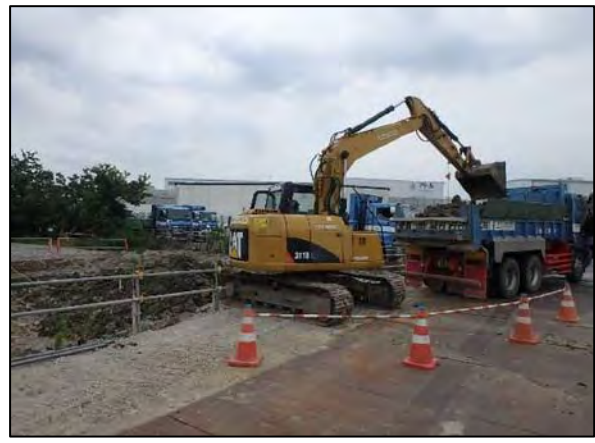
写真④-6 建設汚泥の積込状況

建設発生土の処理状況	・建設発生土情報交換システムへ登録した。 ・建設発生土の工事間利用や現場内での再利用を目的とした仮置きを行った。 ・発生量：2,387m ³
		建設汚泥の再資源化施設へ の搬出	・建設汚泥は再資源化施設に適切に搬出した。 ・搬出量：303m ³ ※写真④-6
その他	温室効果ガス	グリーン購入法に基づく特定調達品等（高炉セメント、再生砕石、再生密粒度アスファルト等）をできるだけ使用し、温室効果ガスの排出量の削減に努めた。	・グリーン購入法に基づく特定調達品目等（高炉セメント、再生砕石、再生密粒度アスファルト等）をできるだけ使用し、温室効果ガスの排出量の削減に努めた。
		建設機械等の燃料使用量の削減のための取組状況	・効率的な施工計画を策定するとともに、整備点検、エンジンの空ぶかしの禁止及びアイドリングストップ等を徹底させ、建設機械や工事用車両の燃料使用量の低減に努めた。

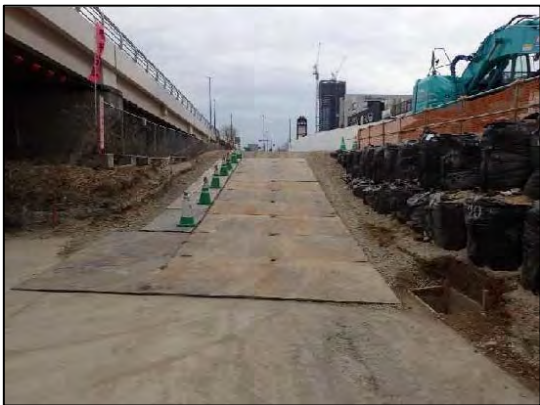
写真⑤-1 敷鉄板の敷設状況

影響要因	環境要素	環境保全措置の主な調査事項	調査結果
建設機械の稼働	粉じん等	施工ヤードへの散水	・施工ヤードへの散水に代えて、敷鉄板を敷設し、粉じん等の飛散の低減に努めた。※写真⑤-1
	粉じん等 騒音 振動 温室効果ガス	作業者に対する建設機械の取り扱いの指導	・研修会等により作業者に対して建設機械の取り扱いを周知し、整備点検、エンジンの空ぶかしの禁止及びアイドリングストップ等を徹底させ、建設機械の稼働による粉じん等の飛散、騒音・振動の低減に努めた。※写真⑤-2
	騒音	低騒音型建設機械の採用	・低騒音型建設機械を採用し、騒音の低減に努めた。※写真⑤-3、写真⑤-4
		建設機械の集中稼働を避けた効率的稼働	・施工計画において工事工程や建設機械の配置を検討し、できるだけ建設機械の稼働の平準化を図ることにより、騒音の低減に努めた。
振動	低振動型建設機械の採用	・低振動型建設機械を採用し、振動の低減に努めた。	
工事用車両の運行	粉じん等	工事用車両のタイヤ洗浄	・工事用車両のタイヤ洗浄を実施し、粉じん等の飛散の低減に努めた。
	粉じん等 騒音 振動	工事用車両の集中を避ける運行計画	・施工計画において工事工程や工事用資材の搬出入を検討し、できるだけ工事用車両運行台数の平準化を図ることにより、粉じん等の飛散、騒音・振動の低減に努めた。
	粉じん等 騒音 振動 温室効果ガス	工事用車両の運行方法に対する指導	・研修会等により作業者に対して工事用車両の運行方法を周知し、エンジンの空ぶかしの禁止、アイドリングストップ及び制限速度の遵守等を徹底させ、粉じん等の飛散、騒音・振動の低減に努めた。
切土工等又は既存の工作物の除去	建設工事に伴う副産物	アスファルト・コンクリート塊の再資源化施設への搬出	・アスファルト・コンクリート塊は「建設工事に係る資材の再資源化等に関する法律」に基づき、再資源化施設に適切に搬出した。※写真⑤-5、写真⑤-6 ・搬出量：491m ³
		建設発生土の処理状況	・建設発生土情報交換システムへ登録した。 ・工事間利用や現場内で再利用可能な建設発生土は仮置きし、それ以外は処分場に搬出した。 ・発生量：4,236m ³ ・搬出量：575m ³ ※写真⑤-7

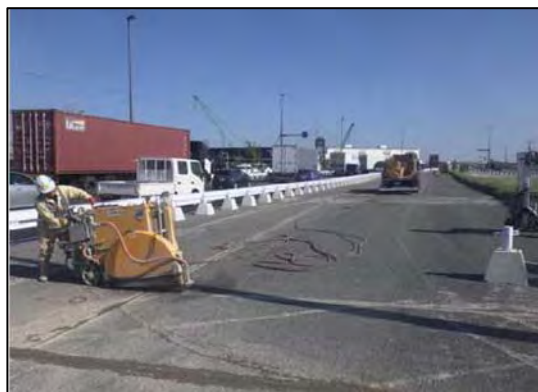
写真⑤-8 建設汚泥の回収状況

建設汚泥の再資源化施設への搬出	・建設汚泥は再資源化施設に適切に搬出した。 ・搬出量：246m ³ ※写真⑤-8
その他	温室効果ガス	グリーン購入法に基づく特定調達品等の使用状況	・グリーン購入法に基づく特定調達品目等（高炉セメント、再生砕石、再生粗粒度アスファルト等）をできるだけ使用し、温室効果ガスの排出量の削減に努めた。
		建設機械等の燃料使用量の削減のための取組状況	・効率的な施工計画を策定するとともに、整備点検、エンジンの空ぶかしの禁止及びアイドリングストップ等を徹底させ、建設機械や工事用車両の燃料使用量の低減に努めた。

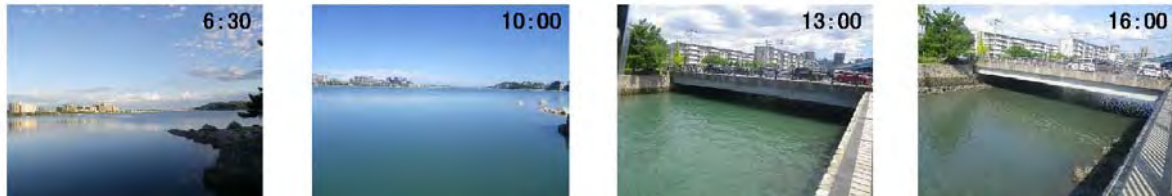
図 1-3-8 香椎川河口付近の様子

調査当日の天候は晴時々曇であった。調査前日では、僅かの降水（0.5mm/日）が確認されているが、調査当日の香椎川河口での流入負荷は見られなかった。

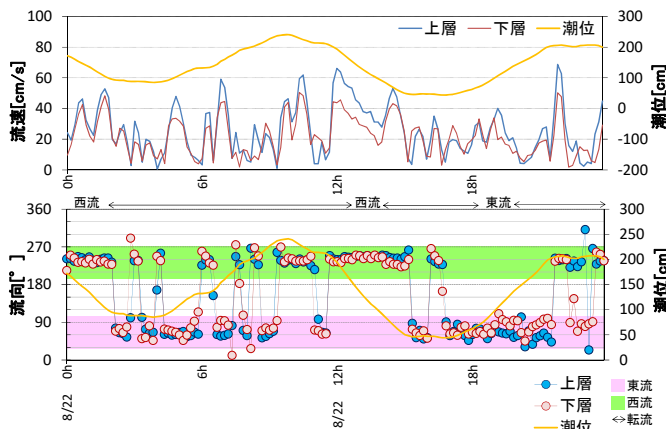
図 1-3-9 S-9 の流向・流速の経時変化

流向は、水路方向（64°）の往復流を示しており、1 潮汐の間に転流が複数回確認された。

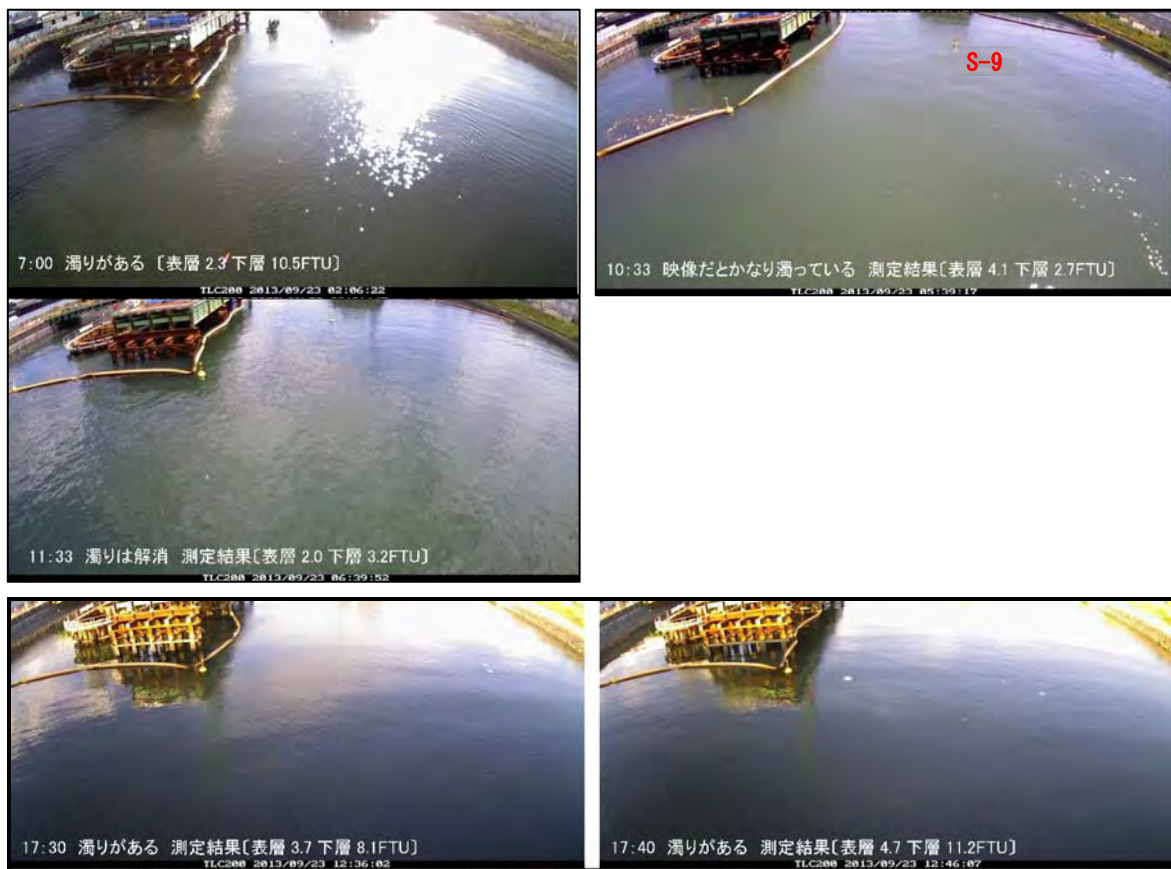
図 1-3-13 定点連続撮影結果

定点連続撮影結果について、午前の上げ潮時では、映像内で複数回の濁りの出現が確認されたが、7 時頃を除き、濁度の測定結果には高い値はみられなかった。また、午後の下げ潮時では、17 時半頃（17:30、17:40）を除き、映像内で濁りが確認された時間帯はなく、濁度の測定結果にも高い値はみられなかった。なお、7 時頃と 17 時半頃（17:30、17:40）では、図 1-3-15 に示すとおり下層において高濁度が確認されているが、映像内では若干濁っている程度であり、その濁りはすぐにおさまっていた。

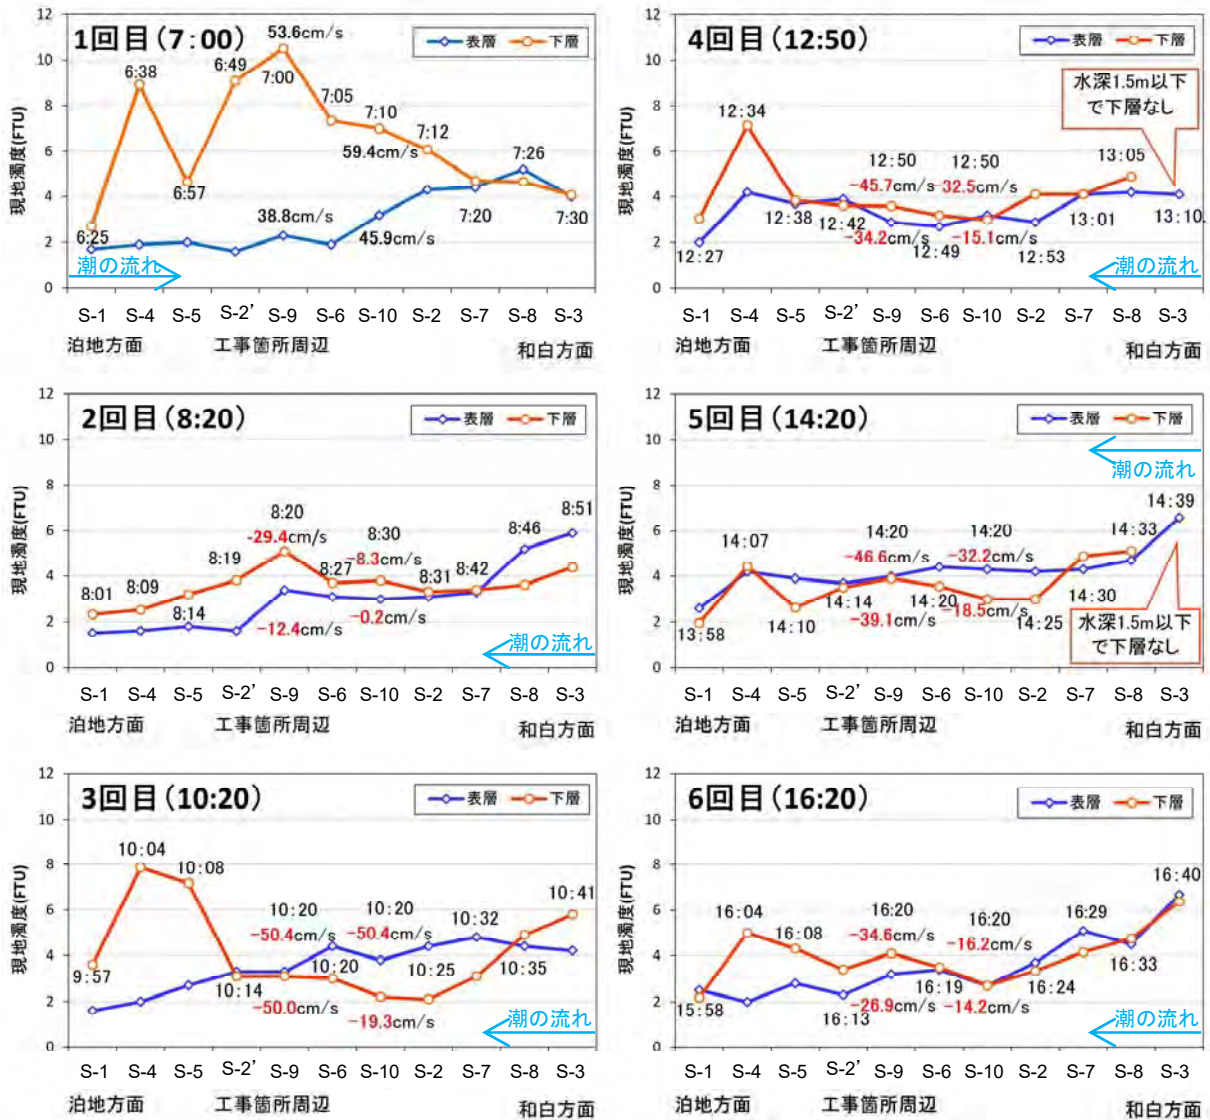
図 1-3-16 各調査地点における濁度の測定結果

各調査地点における濁度の測定結果を図 1-3-16 に示す。なお、潮の流れは、測定 1 回目が東向き、測定 2 回目～6 回目が西向きとなっている。

汚濁防止膜近傍 (S-2'、S-9、S-6、S-10、S-2) の濁度は、汚濁防止膜から離れた地点 (S-1、S-4、S-5、S-7、S-8、S-3) と同程度または低い値となっており、汚濁防止膜近傍のみで著しく高濁度となるような結果はみられなかった。

注1) S-9、S-10は設置型濁度計の値であり、それ以外の地点は多項目水質計の値である。

注2) 図中の数字は、各地点の測定時刻を示している。なお、S-9、S-10についてはS-6の測定時間付近の値を示しており、主方向流速も付記している。

また、各調査地点における濁度の測定結果及びその鉛直分布をみると、汚濁防止膜近傍と汚濁防止膜から離れた地点で濁度に差がみられないことから、汚濁防止膜の設置による流況変化に伴い、底泥の巻き上がりに増大が生じた可能性は低いものと考えられる。

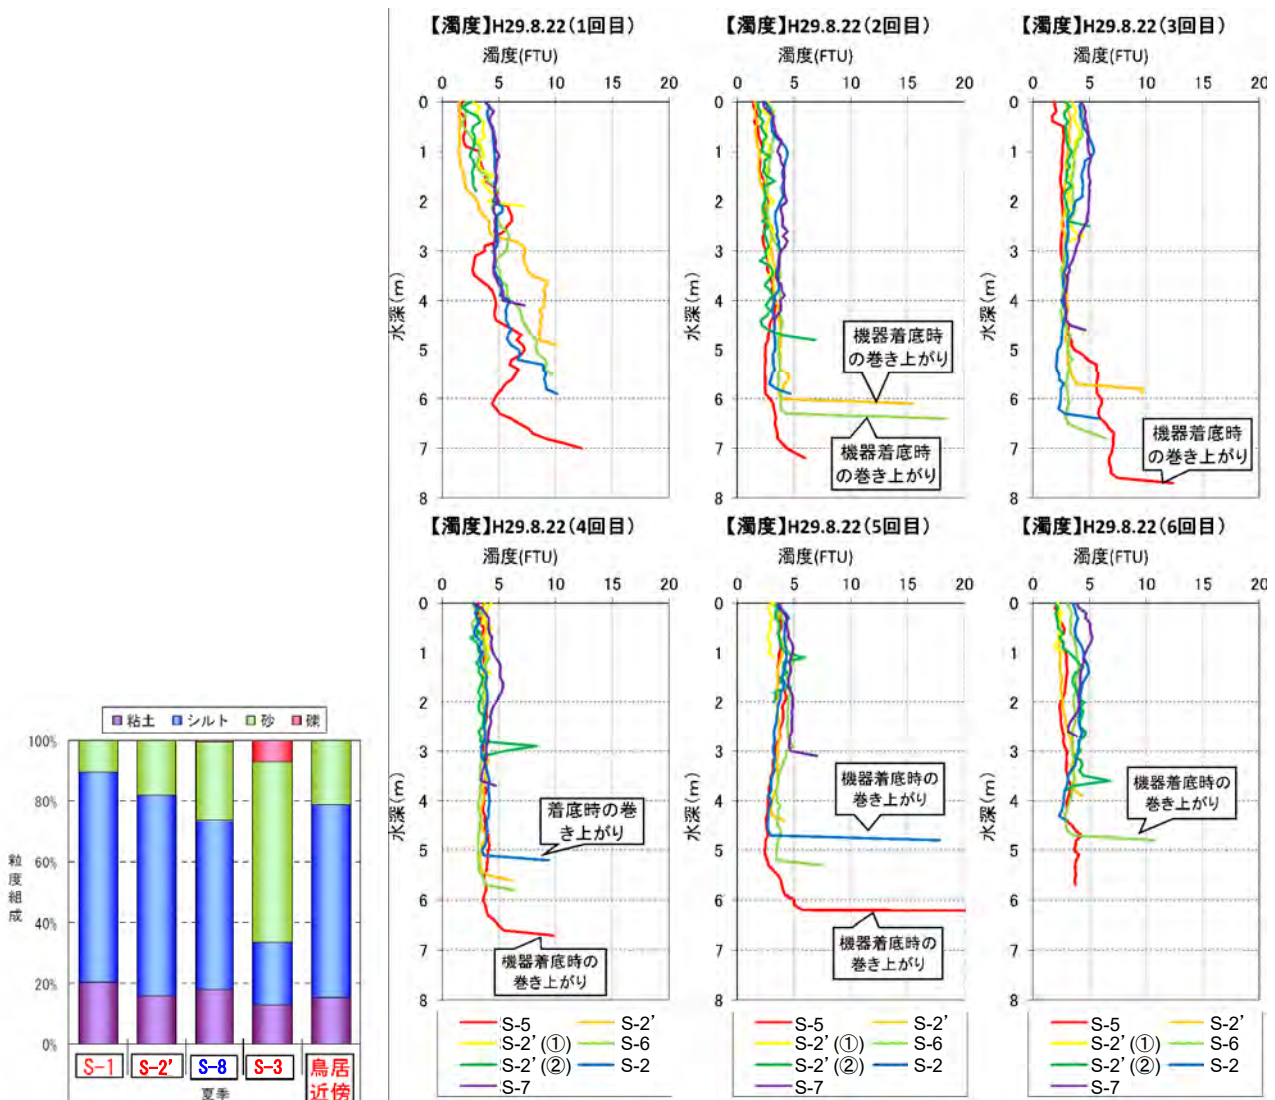
図 1-3-17 底質粒度組成

調査海域における底質粒度組成を図 1-3-17 に示す。泊地から水路区域 (S-1、S-2'、S-8) の底質は、細粒分 (粘土・シルト) が約 80% を占めており、底泥の巻き上がりが発生しやすい状況となっている。

一方、各調査地点における濁度の鉛直分布は、図 1-3-18 に示すとおりであり、汚濁防止膜近傍 (S-2、S-2'、S-6) と汚濁防止膜から離れた地点 (S-5、S-7) を比較すると、濁度の鉛直分布に差はみられなかった。

このことから、汚濁防止膜の設置による流況変化に伴い、底泥の巻き上がりに増大が生じた可能性は低いものと考えられる。
