食中毒及び食品に関する苦情相談事例（令和元年度）

保健科学課 食品化学担当

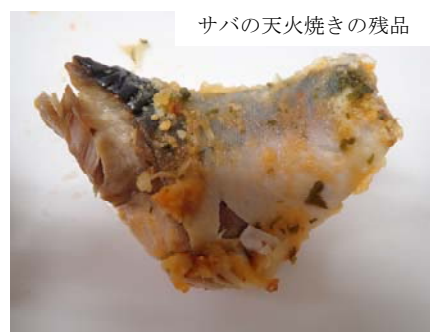
図1 サバの天火焼きの残品の写真

サバの天火焼きの残品1検体（図1）、保育園で保存されていた原材料のサバのフィレ（以下、「保育園保存品」とする。）2検体及び保育園にサバのフィレを納品した鮮魚店に保存されていたサバのフィレ（以下、「鮮魚店保存品」とする。）2検体の計5検体。

当所の検査実施標準作業書に基づき、各検体から試験溶液を調製し、CE-PDAを用いてヒスタミンを測定した。その結果、サバの天火焼きの残品からは84 mg/100 g 検出され、保育園保存品2検体からはそれぞれ120 mg/100 g、82 mg/100 g 検出された。また、鮮魚店保存品2検体についてはいずれも定量下限値（5 mg/100 g）未満であった。

ンが 84 mg/100 g, 保育園保存品 2 検体からはそれぞれ 120 mg/100 g, 82 mg/100 g 検出されたことから, ヒスタミンが病因物質であると推察された.

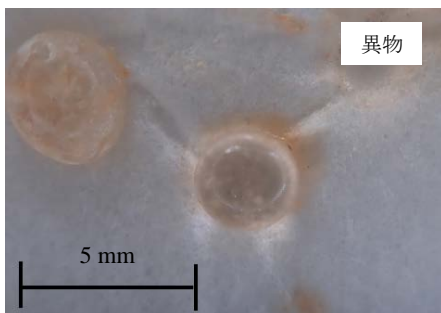
図 2 鶏のカシューナッツ炒めに混入した異物の写真

硬質, 薄茶色又は透明な異物 (約 3 mm) (図 2). 対照品として, 粒状シリカゲル.

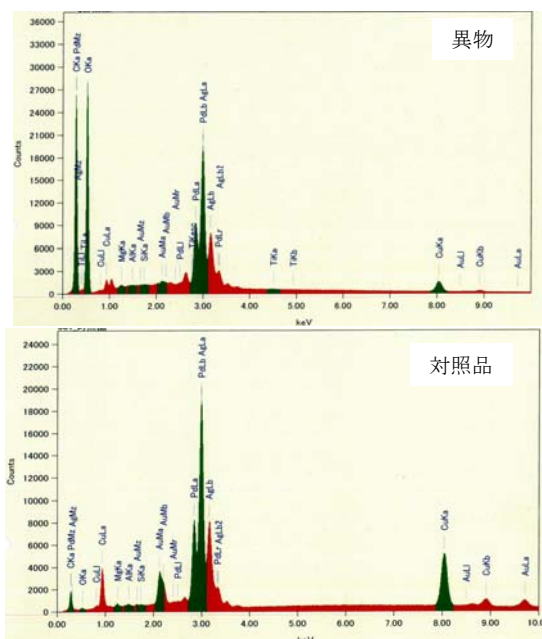
図7 グミに混入した異物及び対照品のEDS測定結果
(上段：異物，下段：対照品)

実体顕微鏡による検鏡の結果、異物の凹面は滑らかな光沢のある質感であり、凸面はザラザラとした荒い質感であった(図6)。EDSによる元素組成分析の結果、異物の主成分は銀、パラジウム、銅、金であった。それに対し、対照品の歯科治療用の金属製インレーの主成分も銀、パラジウム、銅、金であり、主な構成元素が類似していた(図7)。

検鏡及び元素組成分析の結果から、異物は歯科治療用の金属製インレーであると推察された。インレーとは、歯科材料である歯冠修復物の一つで、歯の上部に生じた虫歯による欠損が小さい場合に使用される部分的な詰め物である。その材質は幅広く、金属、有機高分子材料、セラミックス及びそれらの複合物が使用されたものがある。金属製のインレーには、金、銀、銅、パラジウム等を主要成分とする合金が多く使用されており^{3, 4)}、本事例の異物からもこれらの元素が検出された。インレーは

長期使用による接着剤又は金属の劣化や歯の接着面に虫歯ができた場合等に、飲食中に剥離することがある。

本事例についても同様に発生したものと考えられた。

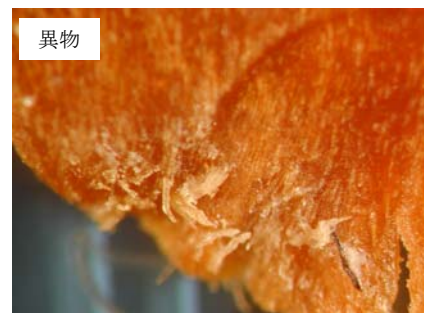
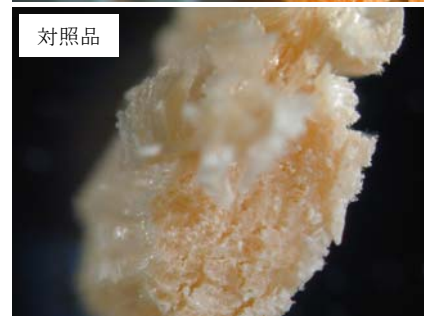
図12 揚げ豆腐に混入した異物及び対照品の実体顕微鏡写真（上段：異物，下段：対照品）

異物表面が油脂で覆われていたため、脱脂後に実体顕微鏡による検鏡を行った結果、規則的な繊維状の構造が認められ、対照品の木製割りばしの切断部の断面と類似していた（図12）。FT-IRにより得られた異物の赤外吸収スペクトルからは、セルロースに特徴的な 3400 cm^{-1} 、 1050 cm^{-1} 付近のピークが検出され、対照品の木製割りばしと類似していた（図13）。

くはそれに類似したものと推察された。異物表面が油脂で覆われていたことから、調理工程で混入したと考えられた。
