# 福岡市内河川の底生動物を用いた環境評価 — 多々良川, 2018年 —

益尾実希・山崎亜弓・小林斎哉・上尾一之

福岡市保健環境研究所環境科学課

## Evaluation of River Environment by Bottom Fauna in Fukuoka City (Tatara River, in 2018)

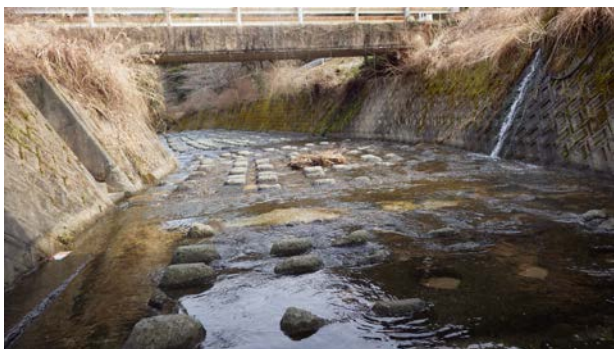
図2 一号橋

調査地点の中で最も上流部に位置する。山間部に位置し周辺は山林であり、人家は少ない。三面をコンクリートで覆われた河川であり、頭大の石も所々にあるものの、上流部としては、生物の生息に適した浮石は少ない。採取場所の水深は18～20cm、流れの速さは49～57cm/sと「ふつう」であった。

出現科数は25科で、総個体数は1462であった。そのうちスコア6のコカゲロウ科が899と全体の半数以上を占め、次いでスコア8のマダラカゲロウ科が175であった。

ASPT 値は8.0で「とても良好」、水質階級はIの「きれいな水」であった。

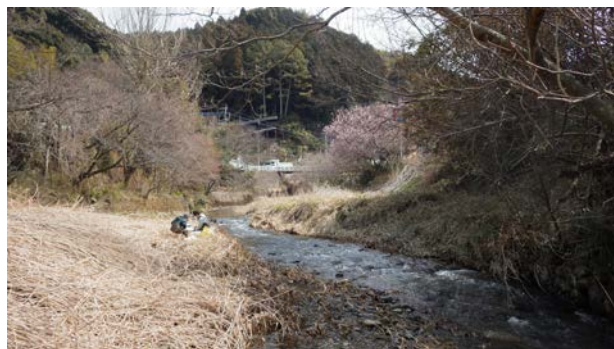
図3 南蔵院

一号橋よりも下流に位置する。参拝客の多い寺院の近傍に位置し、近隣には人家および土産屋などの施設が多数存在する。採取場所の水深は15～25cm、流れの速さは49～98cm/sと「はやい」又は「ふつう」であった。

出現科数は20科で、総個体数は632であった。そのうちスコア8のマダラカゲロウ科が342で全体の半分以上を占め、次いでスコア6のコカゲロウ科が111であった。

ASPT 値は7.7で「とても良好」、水質階級はIの「きれいな水」であった。

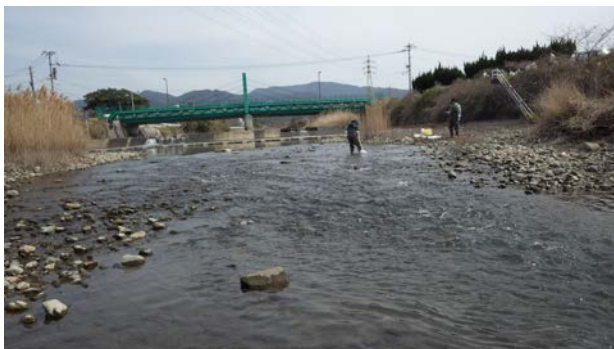
図4 和田橋

南蔵院よりも下流に位置する。市街地に近く、住宅も多い。川の両岸はコンクリート護岸で川幅は広い。採取場所の水深は10～18cm、流れの速さは38～101cm/sと「はやい」又は「ふつう」であった。

出現科数14科で、総個体数は1009であった。そのうちスコア6のコスリカ科（腹鰓なし）が535で全体の半分以上を占め、次いでスコア4のミミズ綱（その他）が274であった。

ASPT 値は7.3で「良好」、水質階級はIの「きれいな水」であった。

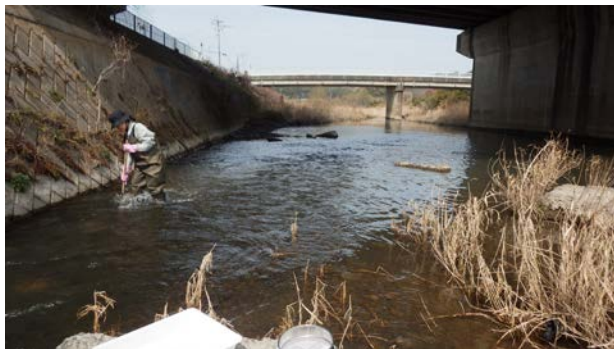
図5 向川原

和田橋よりも下流に位置する。人口の多い地域である。両岸はコンクリート護岸であり、川原には多くの草・葦類が繁茂していた。採取場所の水深は20～30cm、流れの速さは46～103cm/sと「はやい」又は「ふつう」であった。

出現科数は11科で、総個体数は1360であった。その

うちスコア 2 のミズムシ科が 762 で全体の半分以上を占め、スコア 6 のユスリカ科(腹鰓なし)が 278 であった。

ASPT 値は 6.3 で「良好」、水質階級はⅡの「ややきれいな水」と判別された。
