2. 愛宕大橋

愛宕大橋は、マリナ通りの西区愛宕4丁目と早良区百道3丁目に位置する室見川に架かる橋です。橋の長さは284メートル、幅は24メートル、橋が完成したのは平成7年です。

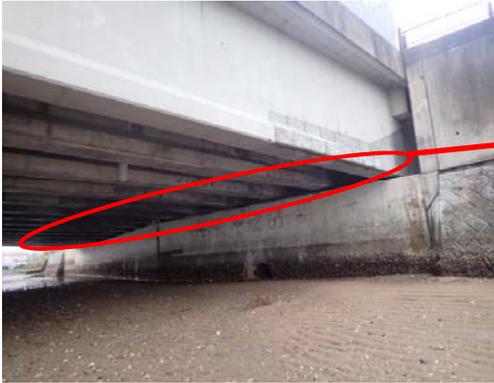
修繕前

橋台付近の橋桁が、満潮時にはかなり水面と近くなり、波が高いときには橋台に波がぶつかり跳ね上がって、橋桁に直接波が掛かる状況となっています。

この環境により、塩分と水分が大量に供給され、下の写真のように著しい鉄筋腐食が発生していました。

【橋桁の下面(西区側端部)】うき、鉄筋露出
