3. 大井手橋

大井手橋は、早良区大字椎原に位置し、椎原川の支川に架かる橋です。橋の長さは10メートル、幅は4メートル、橋が完成したのは昭和34年です。

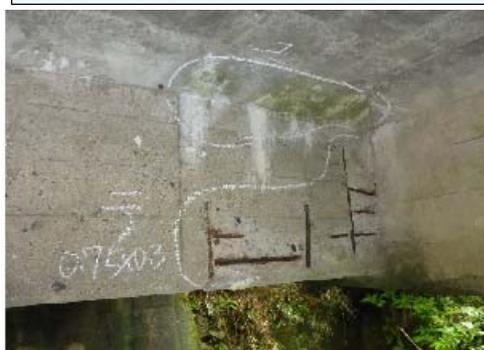
修繕前

60年弱が経過し、橋桁は下の写真のような局所的な鉄筋露出が発生していました。

【橋桁の側面】うき、鉄筋露出

- ①コンクリートをはつり鉄筋に錆止めを塗りました。

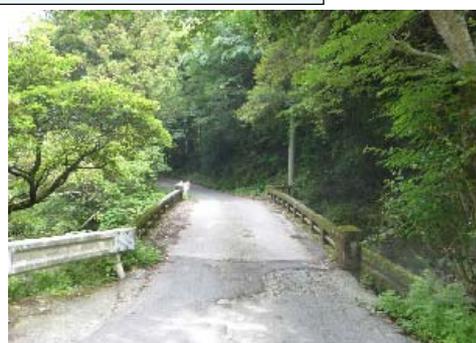
【橋の表面】

- 水の侵入を止めるため、防水処理を行う「橋面防水工」を施工しました。

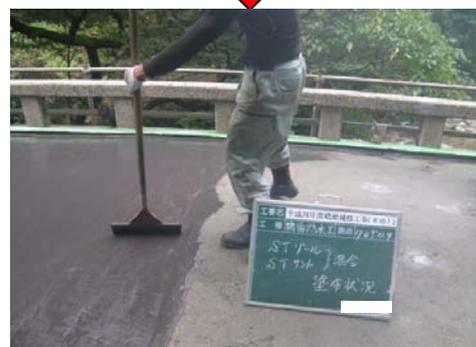
修繕中

【補修方法】

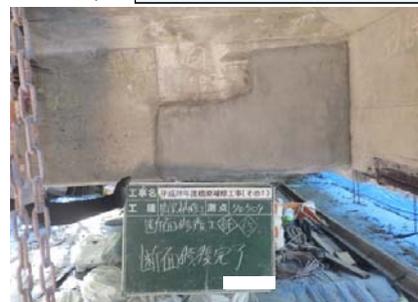
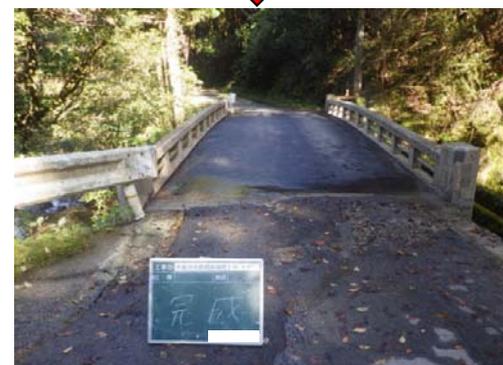
修繕後

【補修方法】

- ②付着性がすぐれ、耐久性のある材料で復旧しました。
