1. 小松原人道橋

小松原人道橋は、早良区内野1丁目に位置する室見川に架かる橋です。橋の長さは34メートル、幅は2メートル、橋が完成したのは昭和56年です。

【修繕概要】

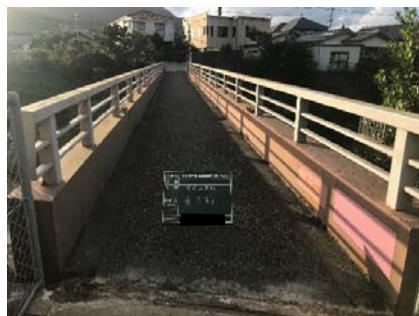
【修繕前】

舗装、床版上面からの雨水等の浸透を防止するため、橋面防水工を行いました。また、塗装の塗替えも行いました。

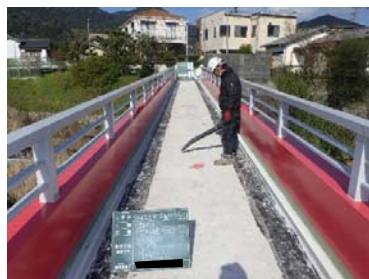
①【床版露出及び清掃】

橋梁の老朽化の主な原因として考えられるのは、水分の浸透による腐食や破損です。そのため、雨水浸透を防止するために橋面防水工を行います。写真①のように既設舗装を剥がし、床版部を露出させます。その後、写真②のように防水材を床版部全体に塗布し、最後に舗装工を施工しました。

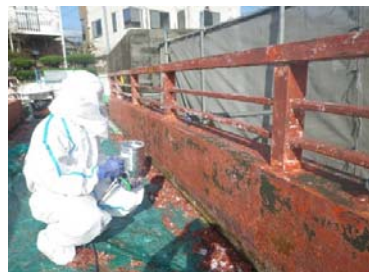
③【塗装剥ぎとり】

また、写真③のように既設塗装をすべて剥ぎとって、写真④のように橋梁全体の塗装をし、写真⑤のとおりになりました。
