## 4. 長谷橋

長谷橋は、東区蒲田1丁目に位置する猪野川に架かる橋梁です。  
橋の長さは39メートル、幅は8メートル、橋が完成したのは昭和52年です。

### 【修繕概要】

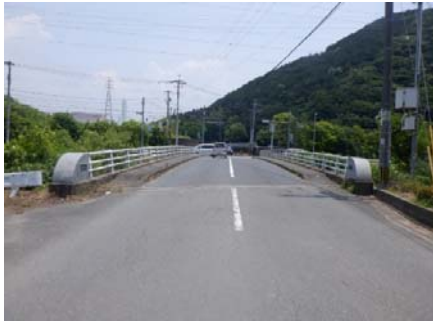
【修繕前】

老朽化により橋の側面のコンクリートが劣化していたため、コンクリートの補修を行いました。  
また、防護柵に錆びが発生していたため、防護柵を取替えました。

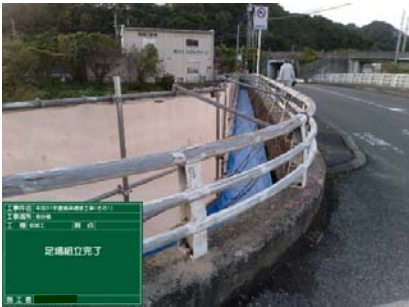
①【コンクリート・防護柵の劣化】

①写真のように橋の側面のコンクリート表面が劣化し、防護柵に錆びが発生していましたので②写真のようにコンクリート表面をはつり、③写真のように清掃した後、④・⑤写真のように復旧しました。
