3. 貝塚跨線橋

貝塚跨線橋は、東区箱崎7丁目、菅松4丁目に位置し、JR鹿児島本線と西鉄貝塚線を跨ぐ跨線橋です。跨線橋の長さは309メートル、幅は8～22メートル、橋が完成したのは昭和52年です。

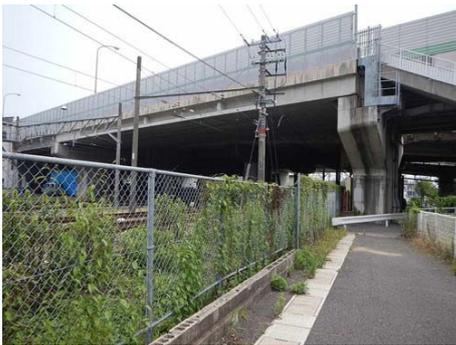
【修繕前】

老朽化により橋脚にひび割れが発生していたため、ひび割れ補修を行いました。また、桁に部分的な鉄筋露出があり、錆が発生していたためコンクリートをはつり取り、鉄筋に錆止めを施した後に復旧しました。

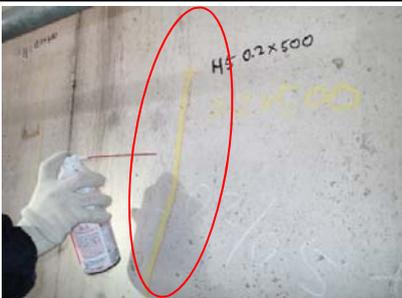
①写真のように橋脚のコンクリート表面にひび割れが発生していましたので②写真のように注入材を注入し、ひび割れ補修を行いました。(1)写真のように桁に部分的な鉄筋露出があり、錆が発生していたため、(2)写真のようにコンクリートをはつり取り、鉄筋に錆止めを施した後に(3)、(4)写真のように復旧しました。

①【橋脚のひび割れ】

②【橋脚のひび割れ補修状況】

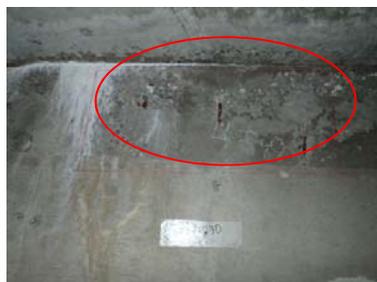
(1)【桁の鉄筋露出箇所】

(2)【コンクリートをはつり取り防錆剤を塗布】

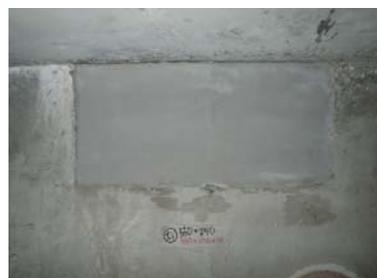
(4)【完成】

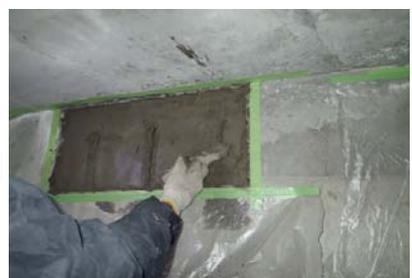
(3)【復旧状況】
