3. 黒門橋

黒門橋は、中央区大濠公園に位置する黒門川に架かる橋です。
橋の長さは13メートル、幅は34メートル、橋が完成したのは昭和43年です。

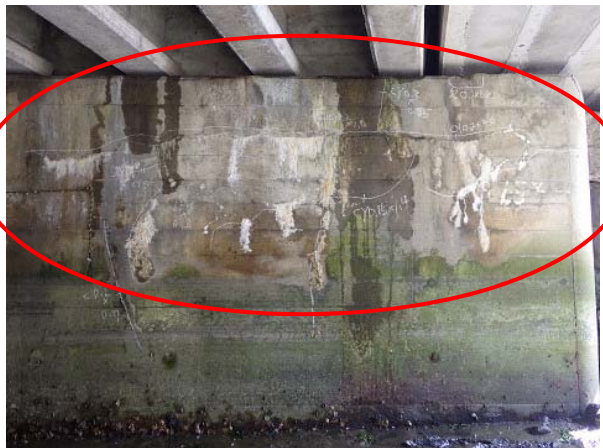
①【橋台のひび割れ、遊離石灰】

①写真のように老朽化により橋台にひび割れ、遊離石灰が発生しています。遊離石灰とは、漏水により橋面部のコンクリートの成分が溶け出してつらら状に生じる物質です。

対策として、樹脂系の材料の注入やシーリング材を充填してひび割れを補修します。

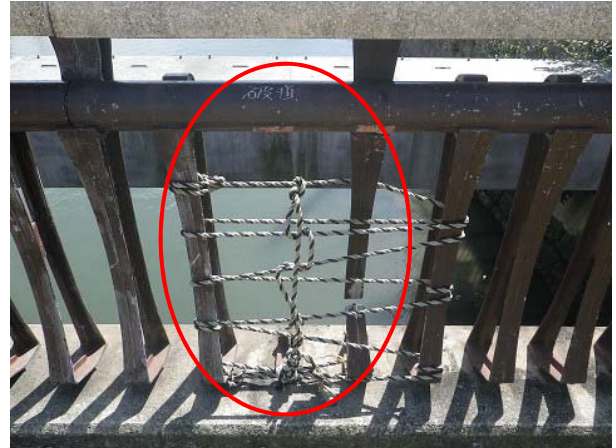
②【高欄の破損】

②写真のように高欄が破損しているため、補修を行います。
