5. 百道浜橋

百道浜橋は、早良区西新2丁目に位置する樋井川に架かる橋です。
橋の長さは80メートル、幅は22メートル、橋が完成したのは昭和62年です。

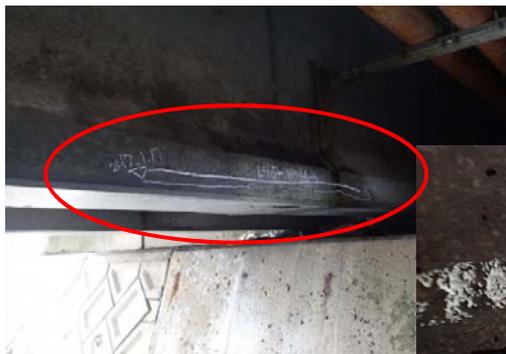
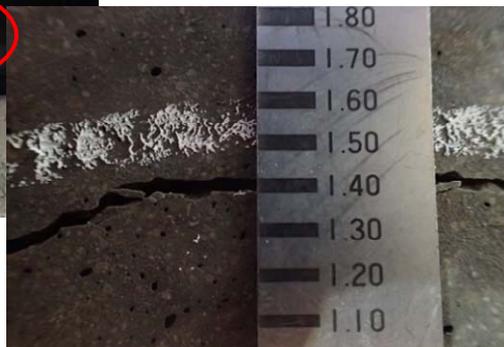
コンクリートが傷んで橋の寿命が縮まる主な原因は、主に水が入ることによります。
橋の表面から雨水が浸透し、コンクリート内に水が侵入し、写真①、②のように部分的な鉄筋の露出や、ひび割れなどが発生しています。
したがって、これらの補修を行うだけでなく、水の侵入を止めるため、舗装をはぎ取って防水処理を行う橋面防水工を施工する必要があります。

①【橋桁のひび割れ】

写真① 拡大

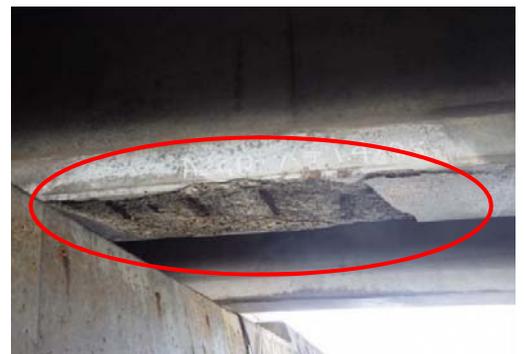
②【橋桁の鉄筋露出】
