令和3年12月議会
生活環境委員会
議案説明資料

水道管の漏水事故による損害賠償額の決定について

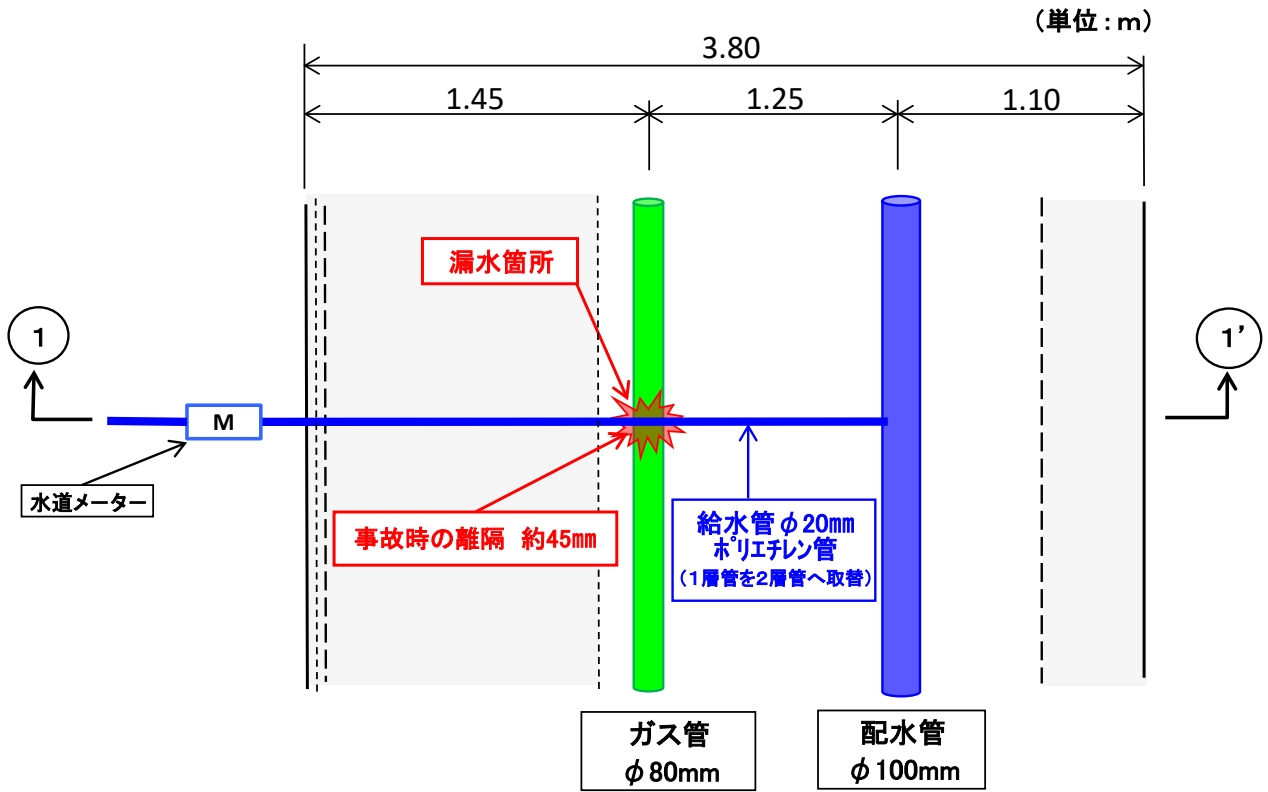
平面図

1 損害賠償の相手方	福岡市博多区千代一丁目17番1号 西部瓦斯 株式会社
2 損害の内容	ガス管の破損
3 損害賠償額	損害賠償額 7,282,800 円 〔 負担割合 3割 〕 〔 全体損害額 24,276,000 円 〕
4 事故の概要	○発生日時 令和2年6月17日（水） 午前8時頃 ○発生場所 福岡市東区松崎一丁目16番14号 付近 ○事故概要 上記の日時・場所において、公道に埋設された給水管からの漏水により、当該給水管の周囲の土砂が押し出され、相手方 西部瓦斯株式会社所有のガス管を研磨（サンドブラスト現象）して破損させ、損害が生じたものである。 【漏水した給水管の口径・管種・埋設年】 口径20mm ポリエチレン1層管 昭和58年埋設 【破損したガス管の口径・管種・埋設年】 口径80mm 鋼管 昭和60年埋設 【ガス供給停止戸数】 182戸（水の浸入があったガス管の延長 約2,170m） 【ガス供給開始日時】 令和2年6月17日（水）午後5時頃から順次、供給開始 6月18日（木）午前10時50分頃 完了

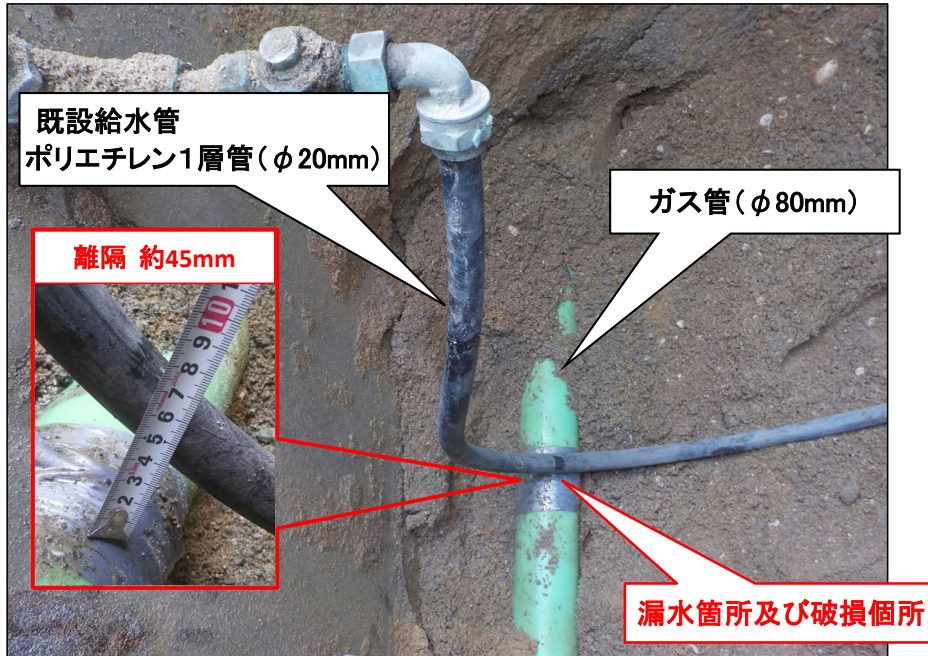
1 漏水事故配管状況

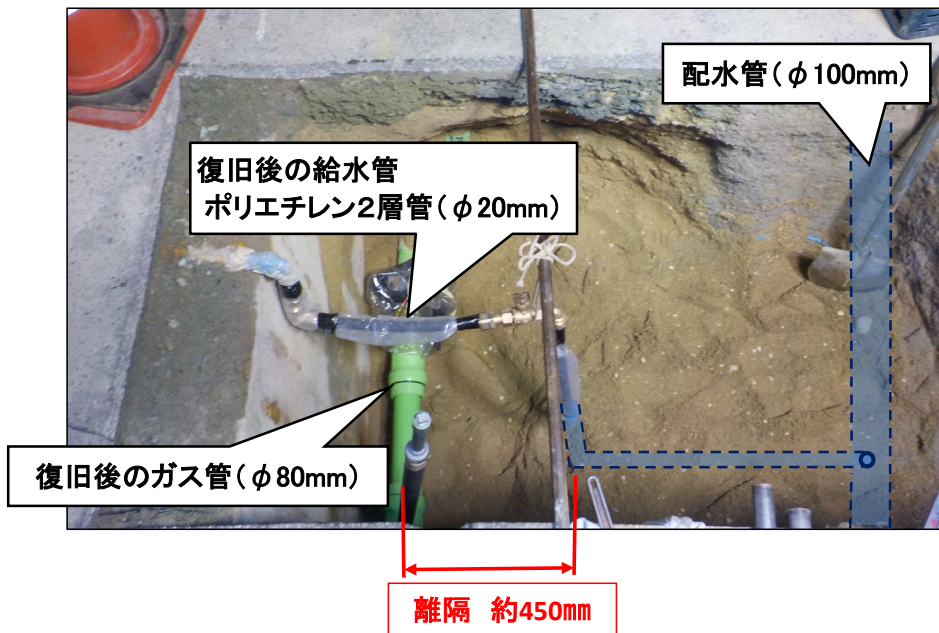
2 修理完了状況

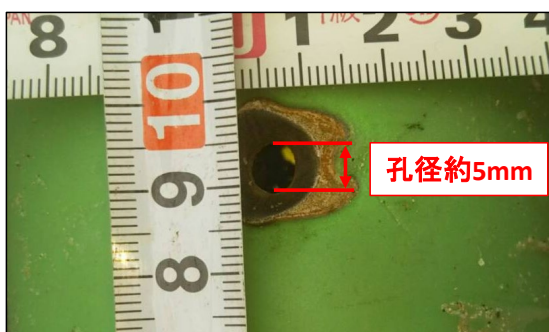
3 ガス管及び給水管破損状況

ガス管(φ80mm)

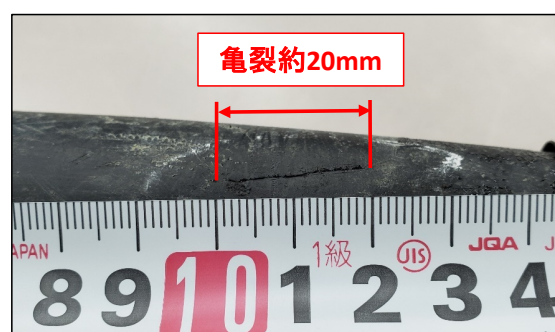
給水管(φ20mm)
