### 第3章 事業実施想定区域及び周囲の概況

#### ・地域特性に関する情報を把握する範囲

本事業に係る計画段階配慮事項についての検討を行うにあたり、その検討に必要な地域特性に関する情報を把握する範囲は、事業実施想定区域から概ね半径2km以内の区域を基本とし、適宜、調査対象項目により適切な範囲に設定した。

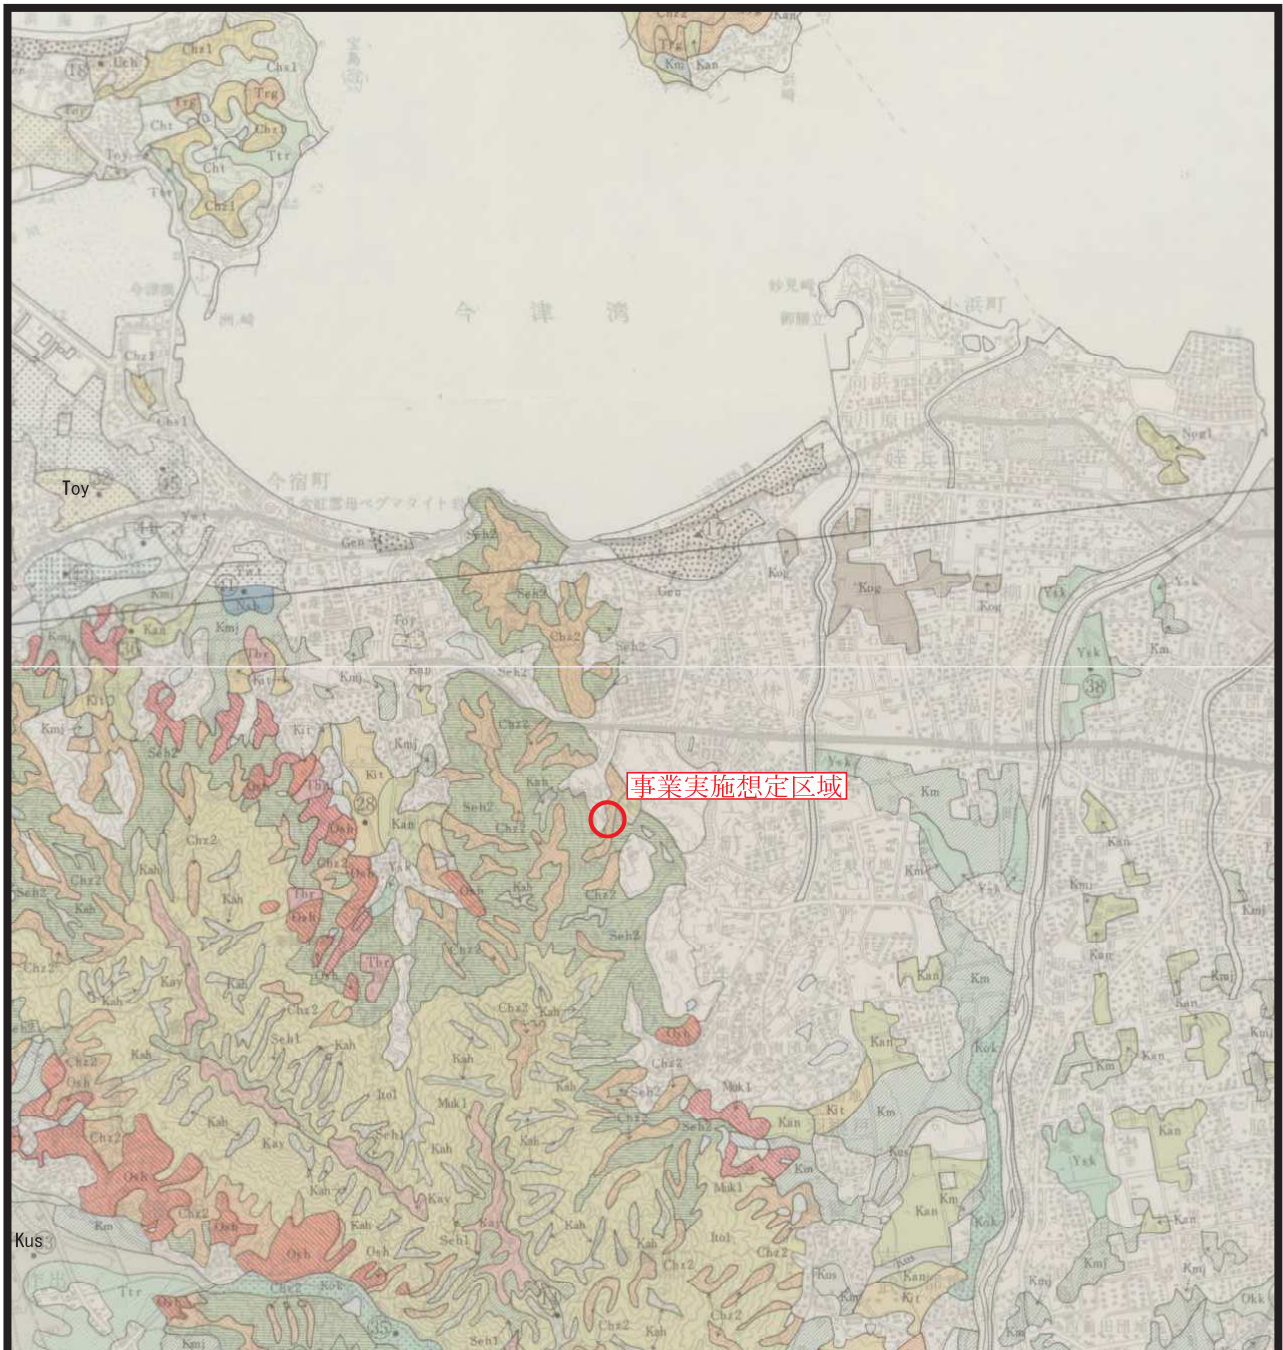
図3. 1. 3-1  
 事業実施想定区域周辺における土壌図

「土壌分類基本調査」による周辺の土壌図を図 3.1.3-1 に示す。

事業実施想定区域及びその周辺は、乾性褐色森林土、褐色森林土（黄褐色系）及び市街地その他が混在して分布する地域となっている。
