# 大規模施設編

## 1. 対象施設

- 福岡市が管理する大規模施設を対象とし、箇所数は、トンネル 4 箇所、アンダーパス 10 箇所、横断歩道橋 52 箇所、地下横断施設 8 箇所、門型標識 2 箇所、その他構造物 3 箇所の計 79 箇所となっています。

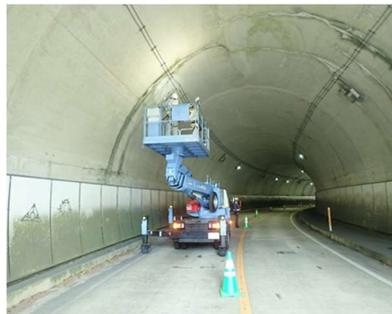
写真 2-1 トンネル点検状況  
(高所作業車点検)

- 定期点検は、国の定期点検要領に準じて、施設の定期点検を適正に行うために必要な知識及び技能を有する者が、現場状況に応じて高所作業車、又は新技術を活用し、近接目視の点検を実施するものとします。
- 点検頻度は5年に1度実施するものとします。

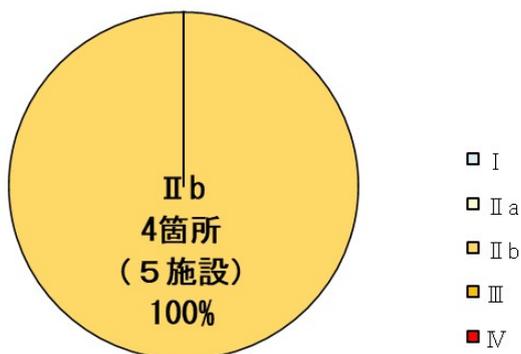
図 3-4 判定区分毎の施設数及び割合

判定区分	損傷の状態	箇所(施設)数
I	利用者に対して影響が及び可能性がないため、措置を必要としない状態。	0
II	II a 将来的に、利用者に対して影響が及ぶ可能性があるため、監視を必要とする状態。または、損傷の要因や進展性などを把握するために、追加調査が必要な状態。	0
	II b 将来的に、利用者に対して影響が及ぶ可能性があるため、重点的な監視を行い、予防保全の観点から計画的に対策を必要とする状態。	4(5)
III	早晩、利用者に対して影響が及ぶ可能性が高いため、早期に対策を講じる必要がある状態。	0
IV	利用者に対して影響が及ぶ可能性が高いため、緊急に対策を講じる必要がある状態。	0
計		4(5)

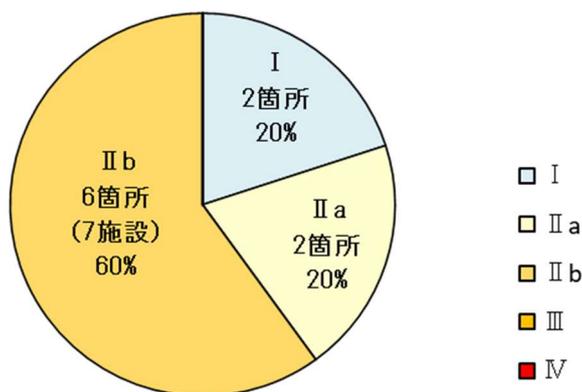
図 3-6 判定区分毎の施設数及び割合

判定区分	損傷の状態	箇所(施設)数
I	利用者に対して影響が及び可能性がないため、措置を必要としない状態。	2
II	II a 将来的に、利用者に対して影響が及ぶ可能性があるため、監視を必要とする状態。または、損傷の要因や進展性などを把握するために、追加調査が必要な状態。	2
	II b 将来的に、利用者に対して影響が及ぶ可能性があるため、重点的な監視を行い、予防保全の観点から計画的に対策を必要とする状態。	6(7)
III	早晩、利用者に対して影響が及ぶ可能性が高いため、早期に対策を講じる必要がある状態。	0
IV	利用者に対して影響が及ぶ可能性が高いため、緊急に対策を講じる必要がある状態。	0
計		10(11)

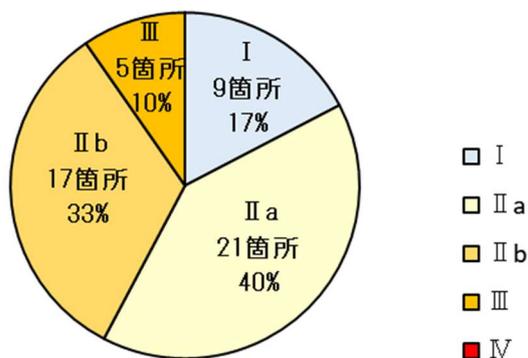
図 3-11 判定区分毎の施設数及び割合

判定区分	損傷の状態	箇所数
I	利用者に対して影響が及び可能性がないため、措置を必要としない状態。	9
II	II a 将来的に、利用者に対して影響が及ぶ可能性があるため、監視を必要とする状態。または、損傷の要因や進展性などを把握するために、追加調査が必要な状態。	21
	II b 将来的に、利用者に対して影響が及ぶ可能性があるため、重点的な監視を行い、予防保全の観点から計画的に対策を必要とする状態。	17
III	早晚、利用者に対して影響が及ぶ可能性が高いため、早期に対策を講じる必要がある状態。	5
IV	利用者に対して影響が及ぶ可能性が高いため、緊急に対策を講じる必要がある状態。	0
計		52

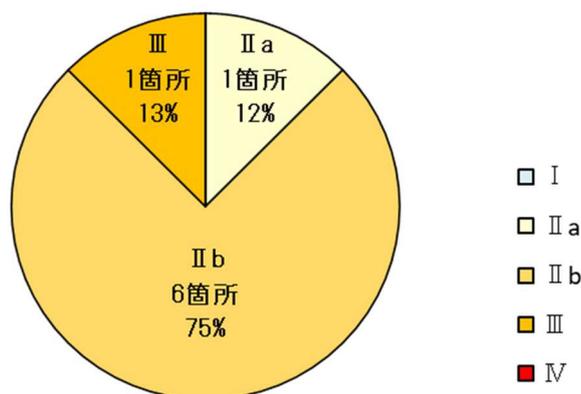
図 3-14 判定区分毎の施設数及び割合

判定区分	損傷の状態	箇所数
I	利用者に対して影響が及び可能性がないため、措置を必要としない状態。	0
II	II a 将来的に、利用者に対して影響が及ぶ可能性があるため、監視を必要とする状態。または、損傷の要因や進展性などを把握するために、追加調査が必要な状態。	1
	II b 将来的に、利用者に対して影響が及ぶ可能性があるため、重点的な監視を行い、予防保全の観点から計画的に対策を必要とする状態。	6
III	早晩、利用者に対して影響が及ぶ可能性が高いため、早期に対策を講じる必要がある状態。	1
IV	利用者に対して影響が及ぶ可能性が高いため、緊急に対策を講じる必要がある状態。	0
計		8

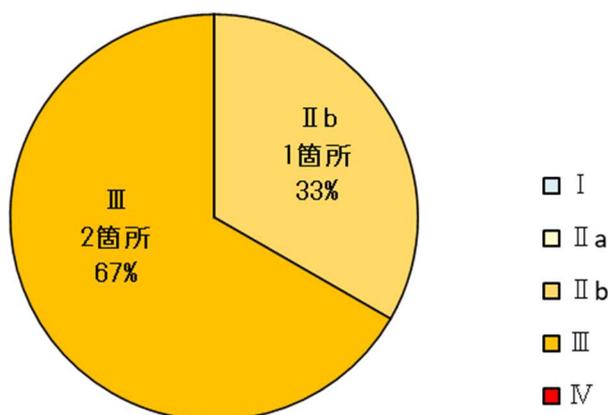
図 3-18 判定区分毎の施設数及び割合

判定区分	損傷の状態	施設数
I	利用者に対して影響が及び可能性がないため、措置を必要としない状態。	0
II	II a 将来的に、利用者に対して影響が及び可能性があるため、監視を必要とする状態。または、損傷の要因や進展性などを把握するために、追加調査が必要な状態。	0
	II b 将来的に、利用者に対して影響が及び可能性があるため、重点的な監視を行い、予防保全の観点から計画的に対策を必要とする状態。	1
III	早晩、利用者に対して影響が及び可能性が高いため、早期に対策を講じる必要がある状態。	2
IV	利用者に対して影響が及び可能性が高いため、緊急に対策を講じる必要がある状態。	0
計		3

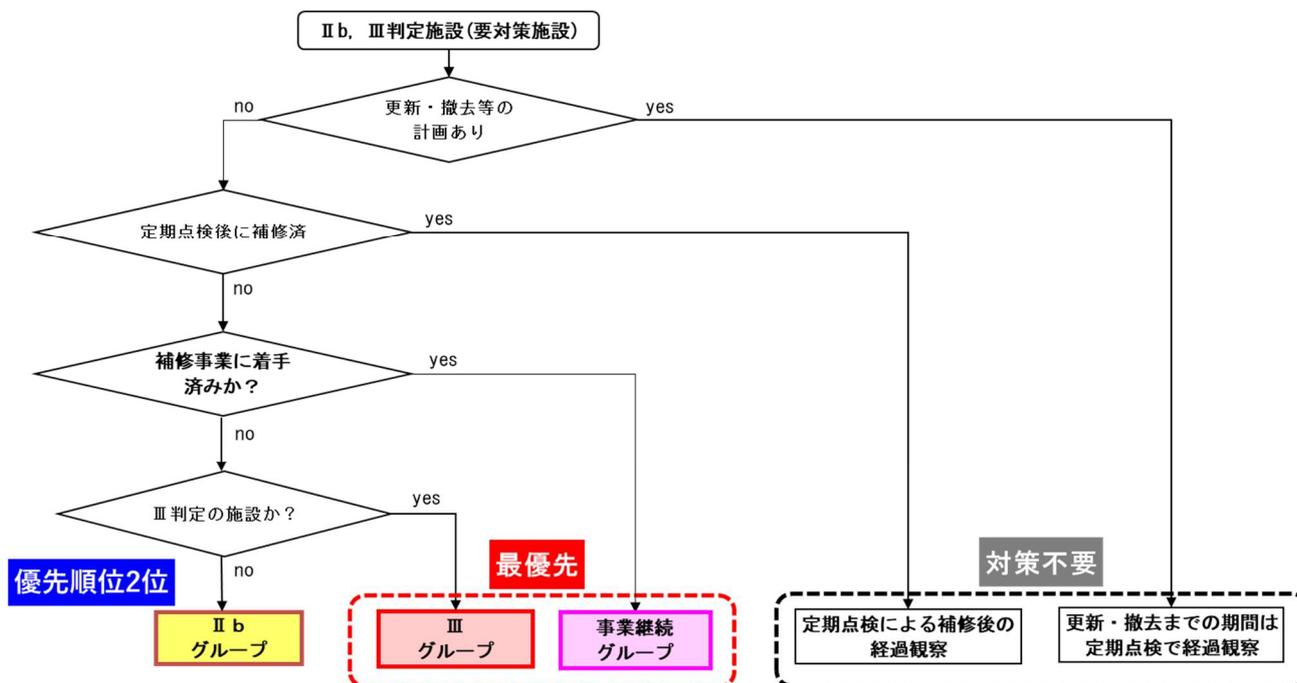
図 4-1 優先順位選定フロー

- 対策の優先順位は、点検結果で健全性が低い施設から、優先的に対策を実施します。

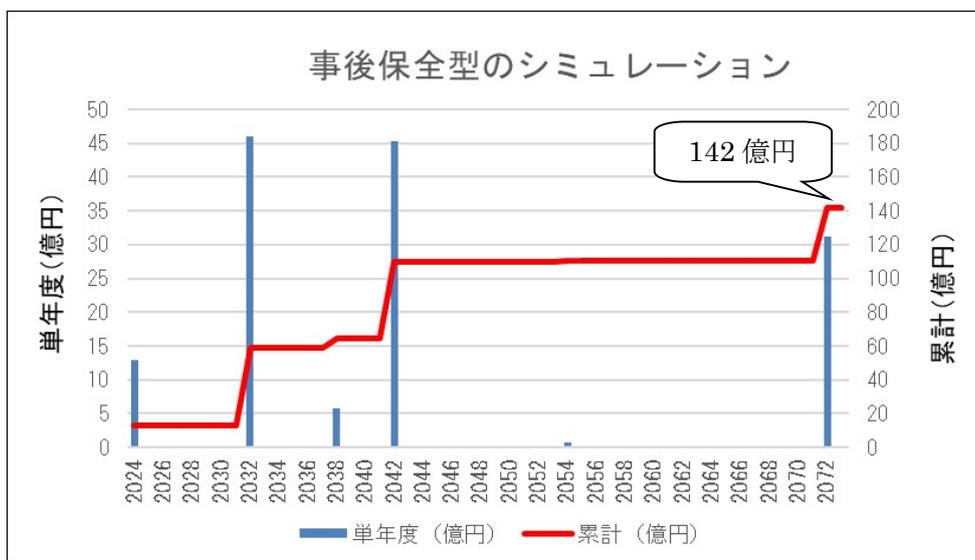
図 5-1 事後保全型のシミュレーション

- 福岡市の大規模施設に対して、50年間にわたる予防保全型の維持管理と事後保全型の維持管理を実施した場合のシミュレーションを行いました。
- 予防保全型の維持管理を実施した場合、事後保全型の維持管理に対して、約93億円（6.5割）のコスト縮減効果があります。
