令和5年2月議会
生活環境委員会
報告資料

○公道下の水道管漏水による事故について

公道下の水道管漏水による事故について

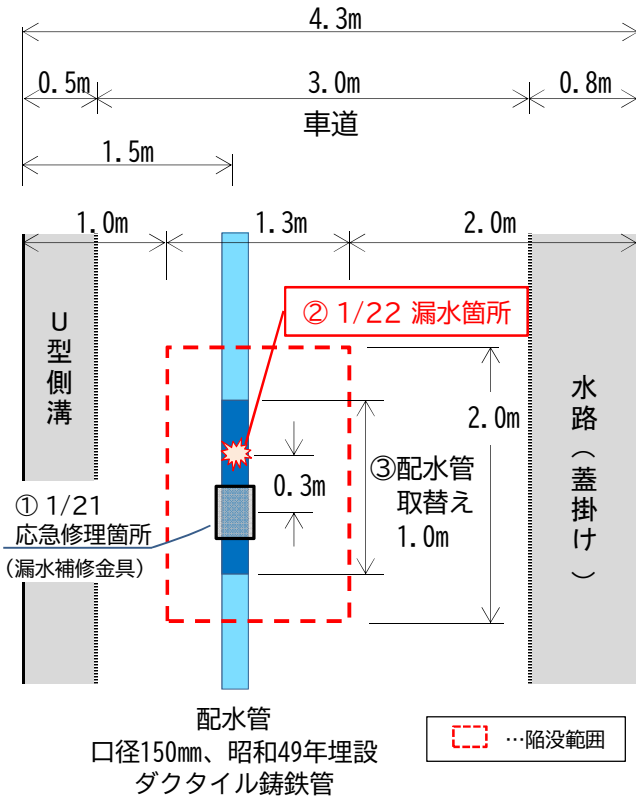
平面図

| 3 漏水の状況と その対応 | <p>上記の日時場所において、公道下に埋設された配水管からの漏水により、市道の一部が陥没したものの。</p> <p>○漏水した配水管 口径150mm ダクタイル鋳鉄管 昭和49年埋設</p> <p>○陥没の発生状況 前日(1/21)の配水管漏水に伴う応急修理箇所の近傍で新たな漏水が発生し、前日の応急修理箇所の仮舗装の切れ目から、埋め戻していた砂などが、地上に押し出され、徐々に陥没が広がった。 【陥没の大きさ(最大) 長さ:約2m 幅:約1.3m 深さ:約1m】</p> <p>○配水管修理の状況 漏水した箇所の配水管を約1m取替えた。 なお、工事中は片側交互通行とし、歩行者や車両の通行を確保した。</p> |

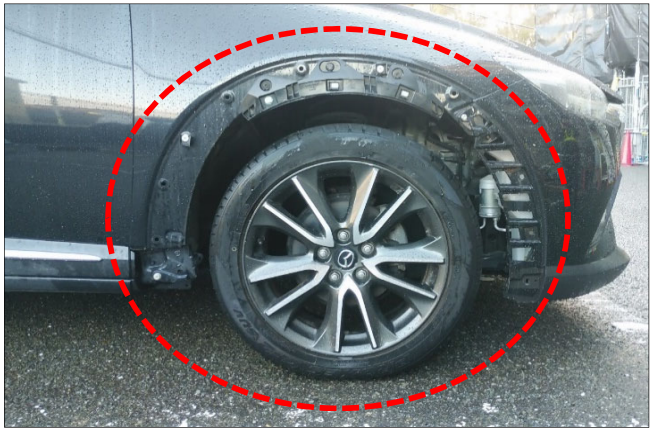
車両損傷状況：右前輪フェンダー部の破損

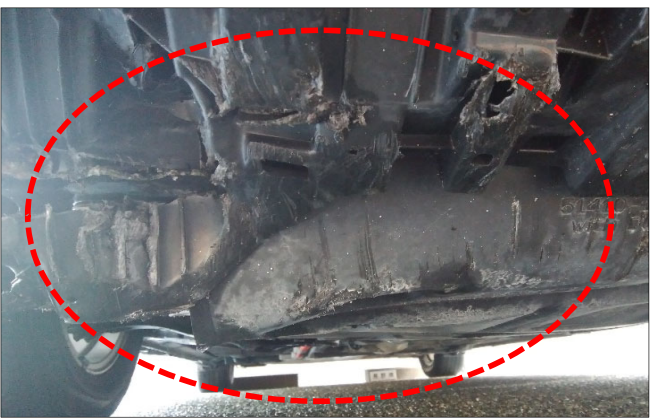
車両損傷状況：前面下部の破損
