令和 8 年 9 月  
生活環境委員会  
報告資料

水道局

## 公道下の水道管漏水による事故について

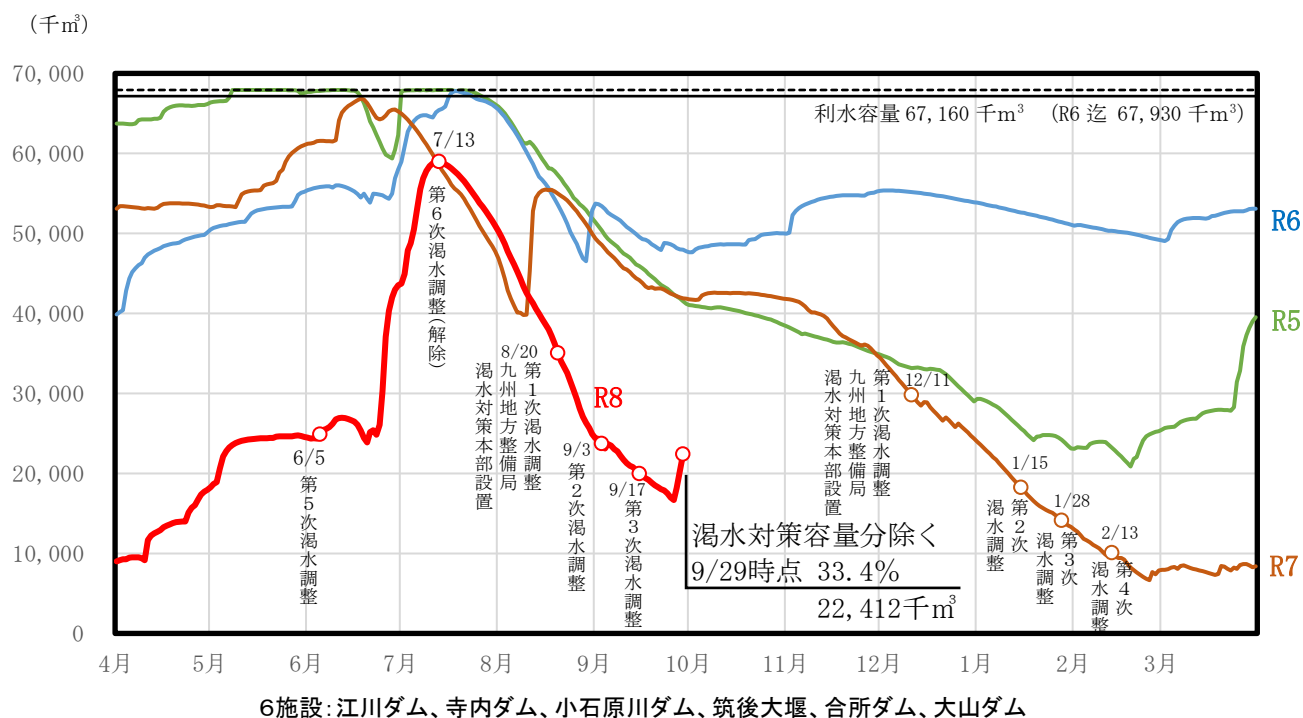
## 筑後川水系関連 6 施設の貯水状況（渇水対策容量分を除く）

9月29日午前0時時点の筑後川水系関連6施設の合計貯水量（渇水対策容量分を除く）は22,412千 $\text{m}^3$ 、貯水率は33.4%

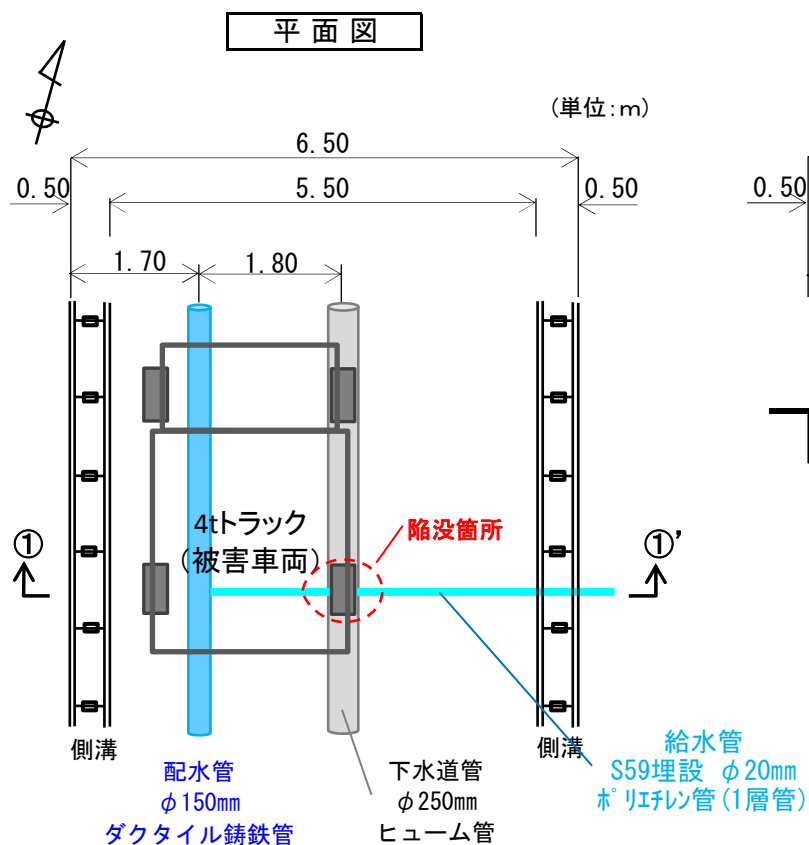
①陥没状況(車両落輪)

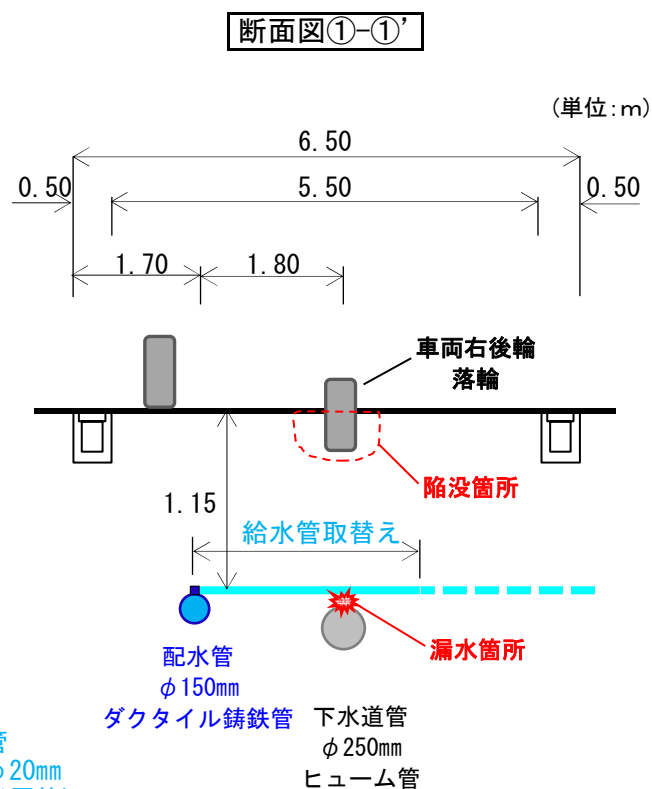
| 3 事故の概要 | <p>公道下の水道管（給水管）からの漏水に起因するサンドブラスト現象により近接する下水道管を損傷させ、その損傷箇所から周辺土砂が下水道管内へ流入したことで地中に空洞が生じた。</p> <p>その後、当該箇所を車両が通行した際に車両荷重により道路が陥没し、当該車両の右後輪が陥没部に落ち込んだことにより、人的及び物的損害が生じたもの。</p> <p>○漏水した給水管の諸元<br/> 口径 20mm    ポリエチレン1層管    昭和59年埋設</p> <div style="border-left: 1px solid black; border-right: 1px solid black; padding: 0 10px;"> <p>午後3時30分    緊急工事着手</p> <p>午後4時30分    漏水箇所確認、修理（取替え）開始</p> <p>午後4時50分    漏水給水管取替え完了</p> <p>午後6時30分    仮復旧完了</p> </div> <p>○陥没の大きさ<br/> 長さ：約1m    幅：約1m    深さ：約0.5m</p> |
| 6 その他 | <p>○損傷した下水道管<br/> 口径 250mm    ヒューム管（遠心力鉄筋コンクリート管）</p> <p>○損傷の大きさ<br/> 直径約30mmの孔</p> <p>※損傷部は、モルタル補修により閉塞完了</p> <p>下水道管の復旧について、道路下水道局と協議中</p> |

④給水管漏水に伴う下水道管損傷状況

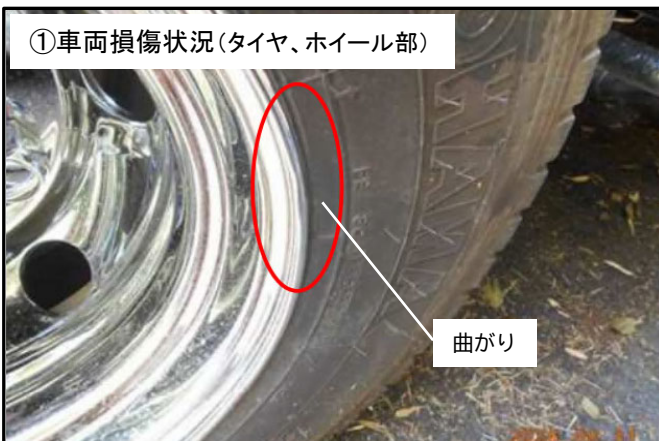
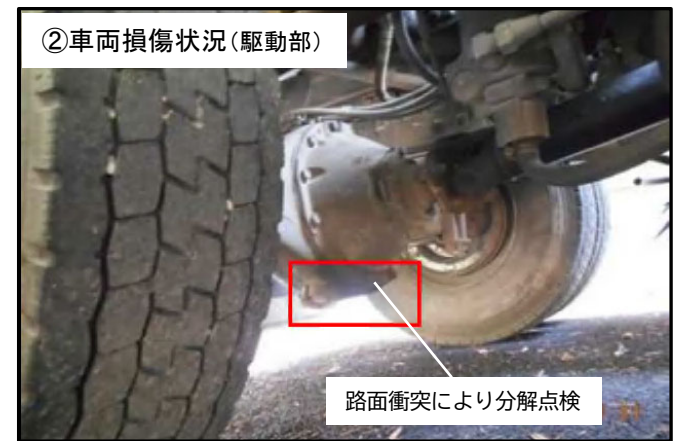
## 車両損傷状況

| 4 相手方及び損害の内容 | <p>（1）相手方<br/> ※ 福岡市情報公開条例に定める非公開情報と認められるおそれのある情報については、掲載しておりません。</p> <p>（2）損害の内容<br/> ・ 人的損害：事故に伴う負傷〇〇〇〇〇〇<br/> （〇〇〇〇、〇〇〇〇）<br/> ・ 物的損害：車両損傷（現在、損傷部分の詳細を確認中）</p> |
