食品に関する相談事例（令和5年度）

保健科学課 食品化学担当

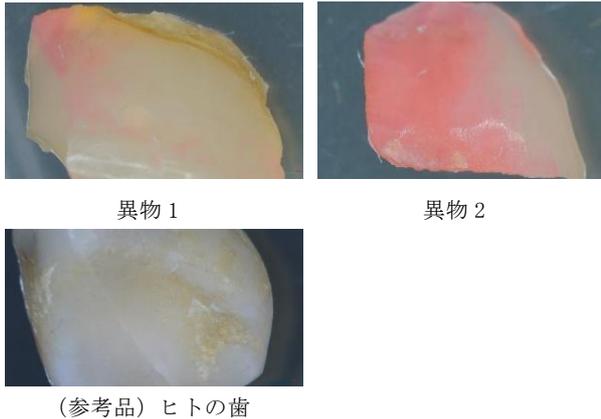
図1 豚キムチ喫食中に発見された異物の写真

一部ピンク色の硬質異物2片（以下、「異物1」「異物2」とする。）（図1）及びヒトの歯（参考品）

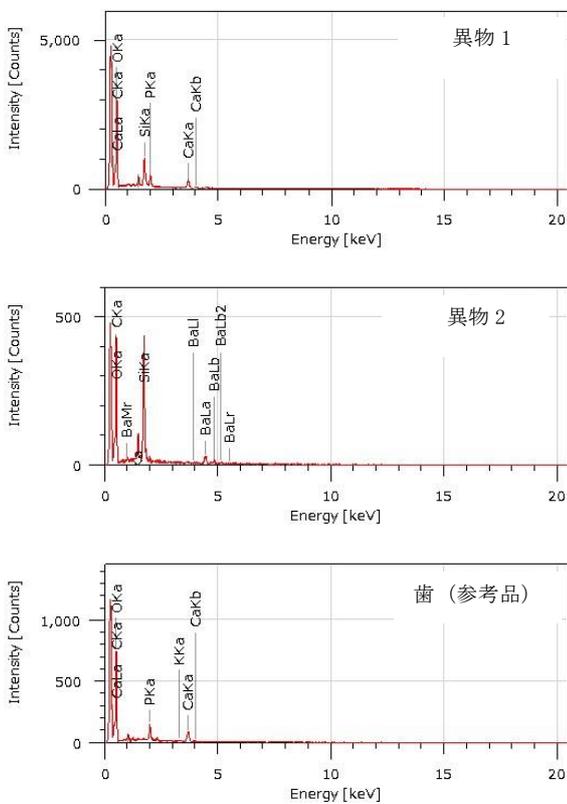
図2 硬質異物及び歯の実体顕微鏡写真

実体顕微鏡観察の結果、異物は参考品と異なり表面が滑らかであった（図2）。

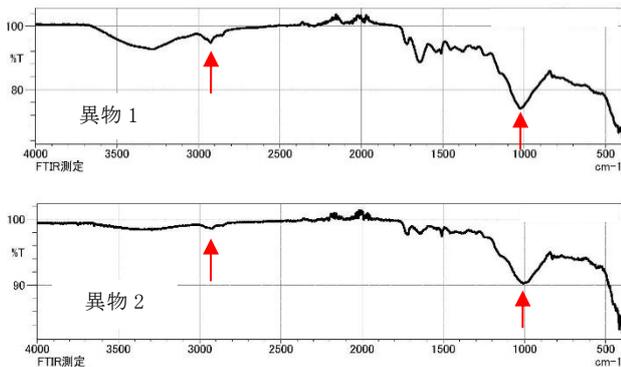
図3 硬質異物及びヒトの歯のEDS スペクトル

エネルギー分散型 X 線分析装置（EDS）による元素組成分析の結果、参考品が炭素、酸素及びカルシウムを主成分とするのに対し、異物は炭素、酸素、及びケイ素を主成分とし、その他バリウムが検出された（図3）。

分析の結果から、異物は炭素、酸素及びケイ素を主成分とする、ガラス及び有機物に類似した物質の混合物であると推察され、コンボジットレジンの可能性があった。コンボジットレジンとは、歯科材料である歯冠修復物の一つで、虫歯等により歯の上部に小さな欠損が生じた場合に使用されるアクリル系樹脂及びフィラー（バリウムを含有するガラス質のものが多い）と呼ばれるシリカ系粉末を混合した充填剤である¹⁾。コンボジットレジン通常容易に剥離するものではないが、長期使用による接着剤劣化や歯の接着面に虫歯ができた場合等に、飲食中に剥離するとの報告がある²⁾。

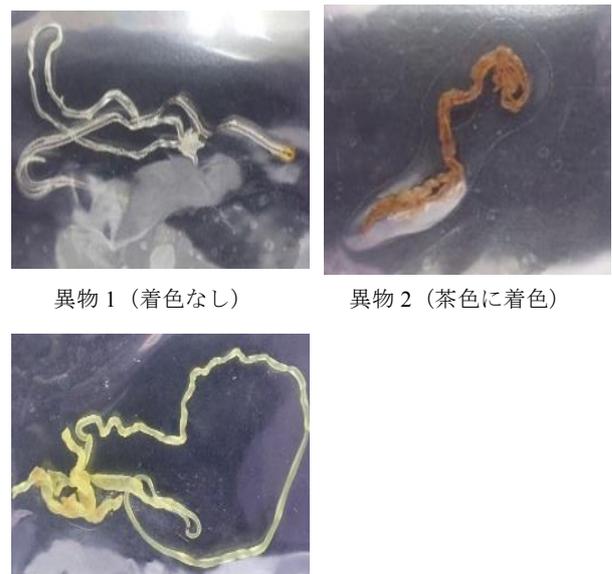
図5 牛肉及び牛肉調理品喫食中に混入した異物の写真

透明のひも状異物3検体（以下、「異物1」～「異物3」とする。）（図5）、輪ゴム（参考品）及びヘアゴム（参考品）

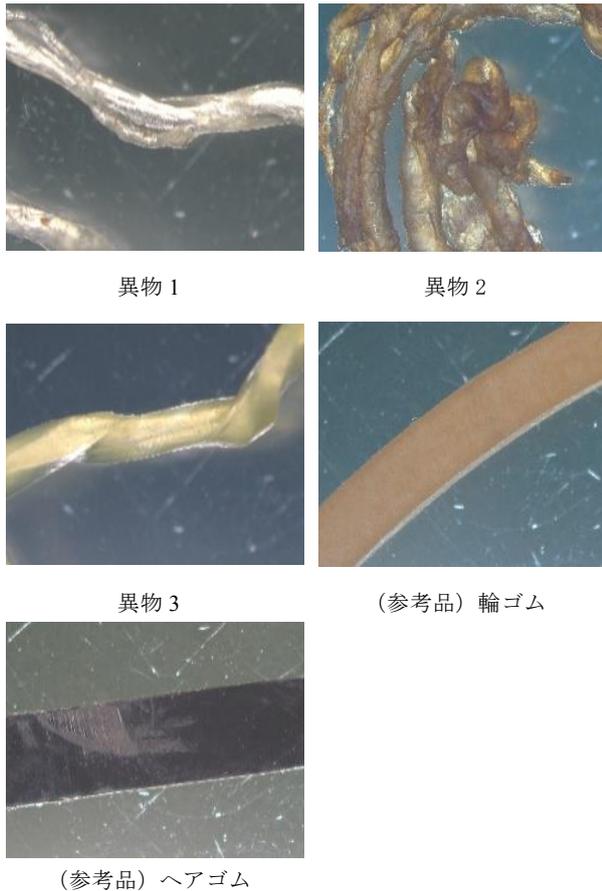
図 6 異物及び参考品の実体顕微鏡写真

実体顕微鏡観察の結果、参考品の表面が平滑であるのに対し、異物1～3では表面の凹凸や縮れたような構造があり、調理時の加熱によって構造が変化したことが考えられた（図6）。

実体顕微鏡観察において異物の表面は参考品である輪ゴム及びヘアゴムと類似している部分もあったが、FT-IRにおけるスペクトルは参考品と異なっており、異物はEVA又はそれに類似した樹脂で構成された物体であると推察された。

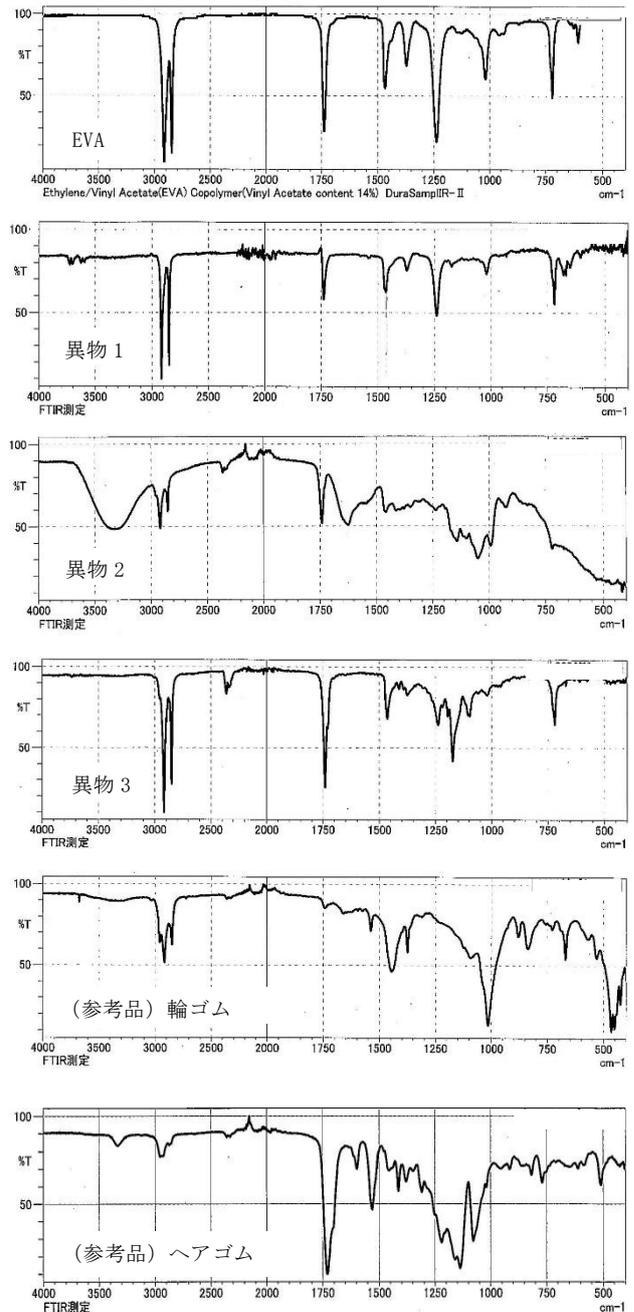
図 7 EVA, 異物及び参考品の FT-IR スペクトル

FT-IRにより得られた異物の赤外吸収スペクトルからは、C-Hに由来する 2900 cm^{-1} 付近のピーク及び酢酸ビニルに特徴的な 1740 、 1370 、 1230 及び 1020 cm^{-1} 付近のピークが検出され、エチレン-酢酸ビニル共重合樹脂（EVA）のスペクトルと一致した。なお、異物と参考品のスペクトルは異なっていた（図7）。

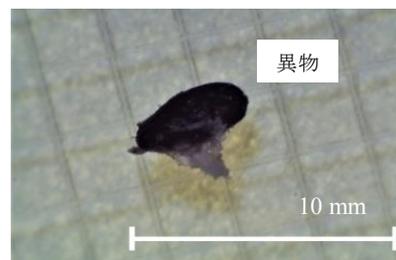
図 8 パン喫食中に発見された異物の写真

4 mm 程度の黒色異物 (図 8) , ふりかけのごま (参考品) 及びごま油 (参考品)

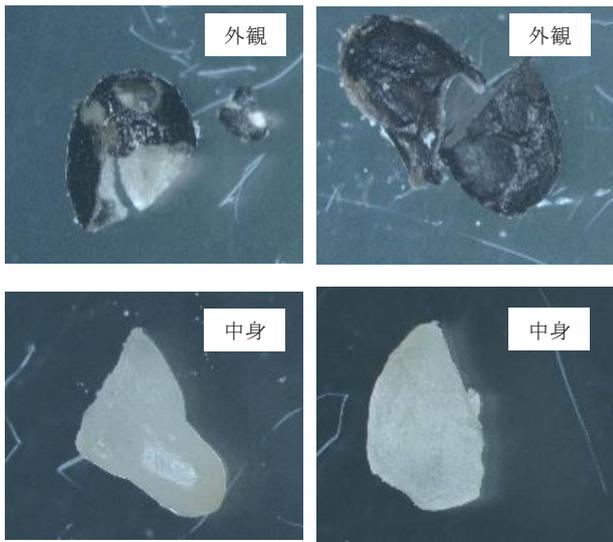
異物 (参考品) ふりかけのごま
図9 異物及び参考品の実体顕微鏡写真

実体顕微鏡観察の結果, 外観及び中身は参考品と類似しており, 中身は白色半透明であった (図 9) .

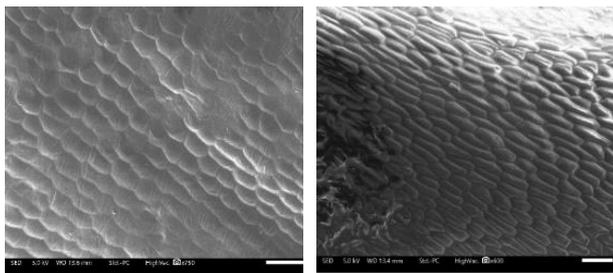
異物 (参考品) ふりかけのごま
図10 異物及び参考品の中身のSEM写真

走査型電子顕微鏡 (SEM) の結果, 中身の部分において, どちらも細胞壁のような構造が確認できた (図 10) .

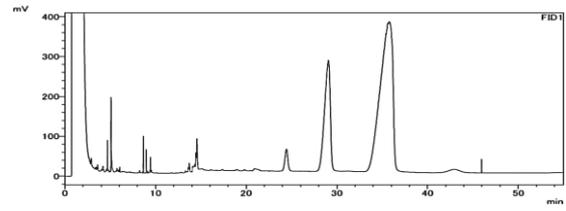
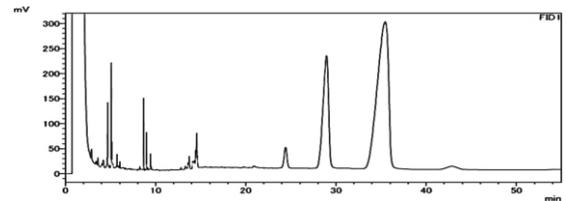
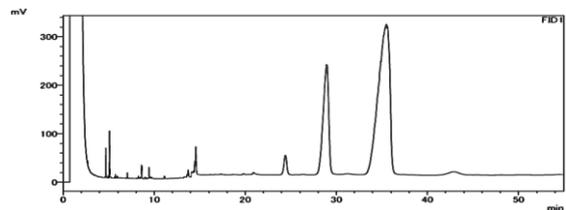
図11 異物及び参考品のGC-FIDクロマトグラム

異物及び参考品をヘキサン 1 mL で抽出したものと及び 1000 ppm に調製したごま油を表 3 の測定条件で GC-FID で分析した結果, 異物及び参考品のピークパターンは一致した (図 11) .

分析の結果から, 異物のごまであることが推察された。

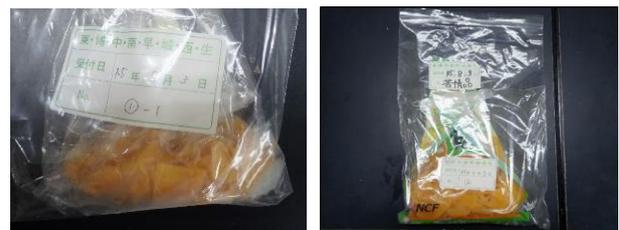
図12 漬物の写真

漬物(開封後小分け品及び開封後残品)(図12)
