# 城南区における地下水水銀汚染事例

## Underground water pollution by Hg in Jonan ward

2004 年 9 月、福岡市城南区樋井川地区において、地下水が水銀に汚染されていることがわかった。そこで、2004 年 12 月まで周辺井戸の調査をしたところ、井戸水 183 件中、9 件から水銀が地下水の水質汚濁に係る環境基準を超えて検出された。汚染の範囲は、樋井川・片江・堤地区で、地質や周辺の状況、各種の調査結果から汚染は、人為的なものではなく自然由来によるものであると推定された。

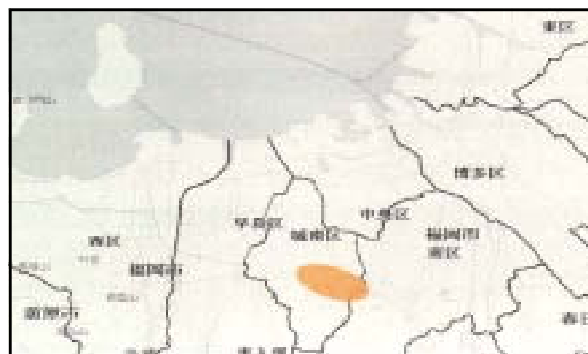
図2 調査地区

調査地区を図2に示す。
