# 公共用水域における水質事故対応マニュアル策定調査 — 油汚染事故編 —

水落敏朗・東郷孝俊

## Manualization of Oil Contamination Cause Investigation in the Public Water Areas

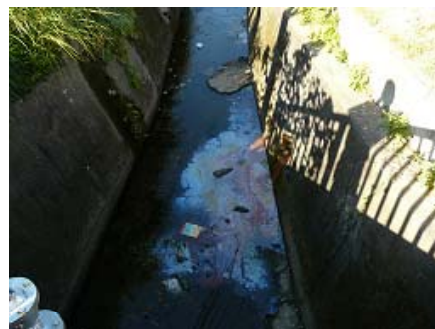
油汚染事故として通報があったものの、結果的には油以外が原因であったものとして鉄バクテリアによる事例が4件（8%）あった。側溝・水路等に油状のものが浮遊しているという事例であり、外見では極めて油汚染と誤認されやすいものである（写真1）。しかし鉄バクテリアが作った皮膜であれば、油のにおいがしないこと、触れると膜が割れて元に戻らなくなる等から、現場において判定が容易であるとともに、試験室では顕微鏡観察により容易に確認可能である（写真2）。

写真1 水路での鉄バクテリア模様

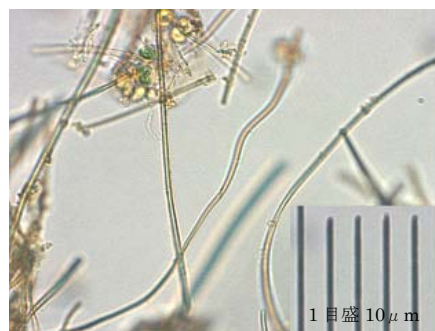
写真2 鉄バクテリア顕微鏡写真

検体の外観等から，鉄バクテリアや藻類など生物によると考えられる事例に対しては，まず顕微鏡観察を行うことにより確認している。また特に鉄バクテリアと思われるものについては，原子吸光分析による鉄含有量の測定を行っている。
