第2章

# 地震および 被害の概要

### 第4節 玄界島の被害

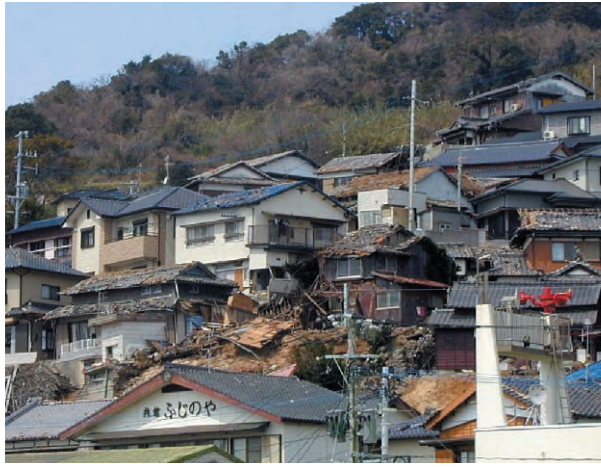
集落部の被害

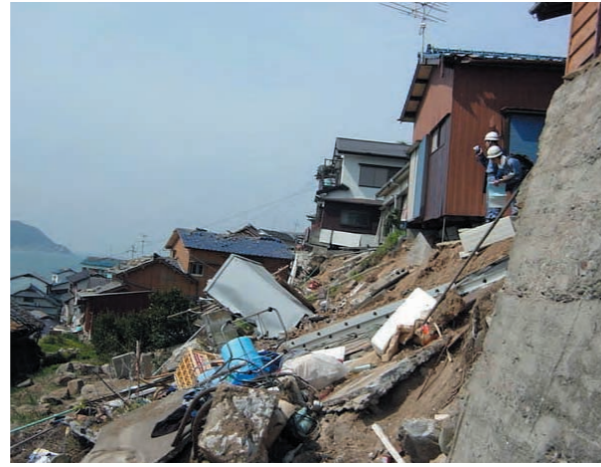
土砂の流れ落ちた法面

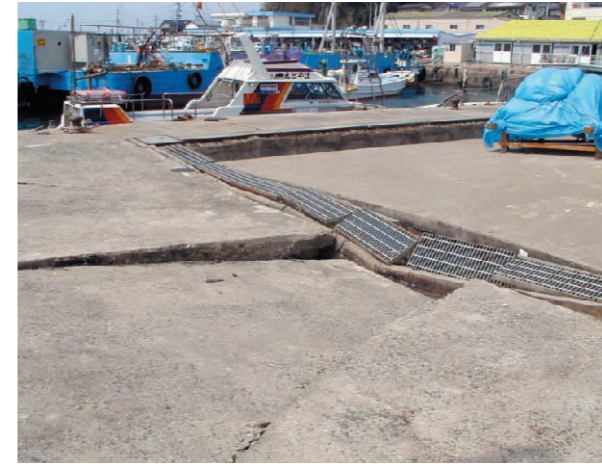
岸壁、護岸、漁港道路など広い範囲で亀裂や沈下が生じ、また、共同利用施設の損壊もあり甚大な被害であった。漁船・漁具への被害はなかった。

段差が生じた岸壁

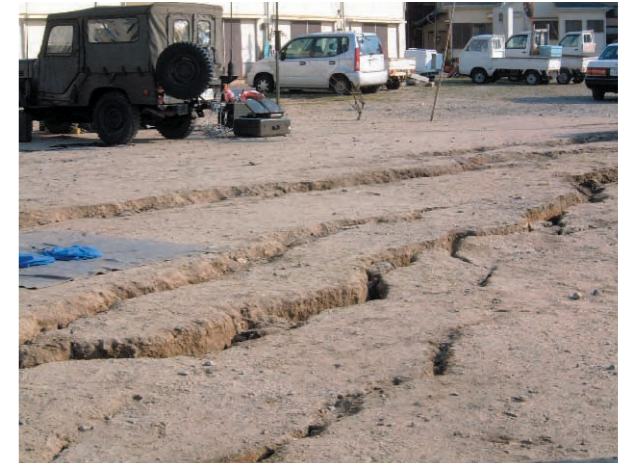
地割れが生じた漁港施設

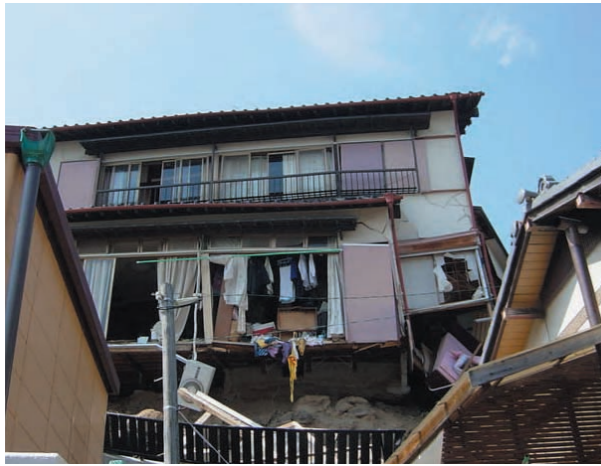
島のほとんどの家屋が被害を受け、大きな被害は斜面地にある木造建築に集中していた。また、擁壁や法面の崩壊を要因とする被害が多く確認された。

宅盤擁壁が崩落した家屋

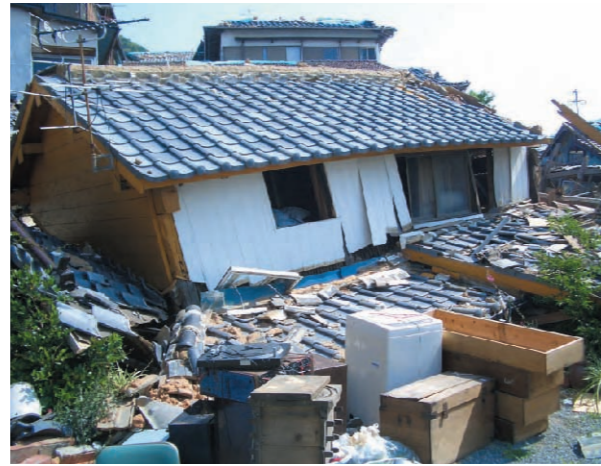
1階が崩れ落ちた家屋

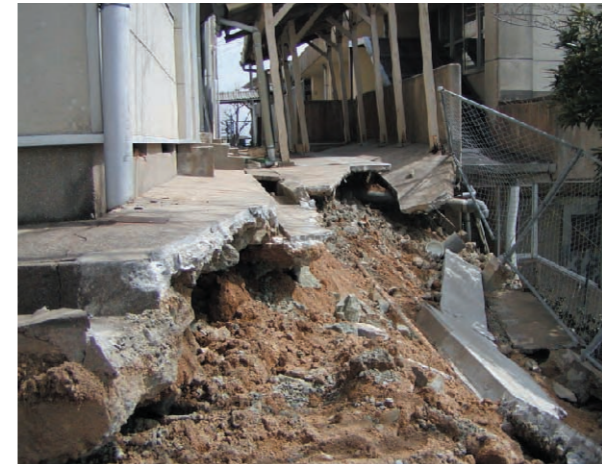
小学校は、校舎が傾斜し、北棟と南棟の間にずれが生じた。また、グラウンドや校舎敷地には地割れや沈下が生じた。中学校は、校舎に大きな被害はなかったが、グラウンドに多数の地割れが生じた。

基礎が崩落した小学校校舎

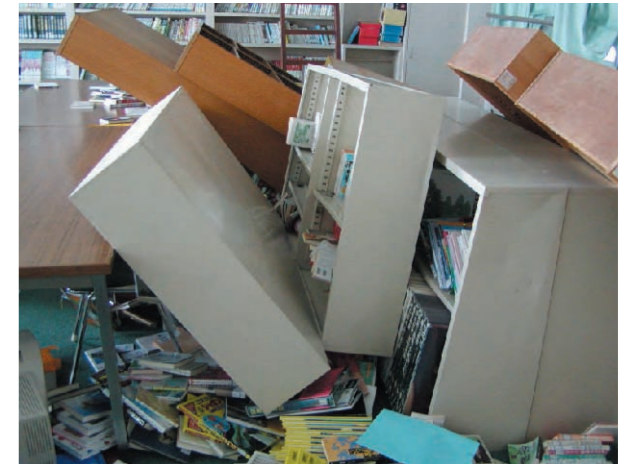
本棚が倒れた中学校の図書室

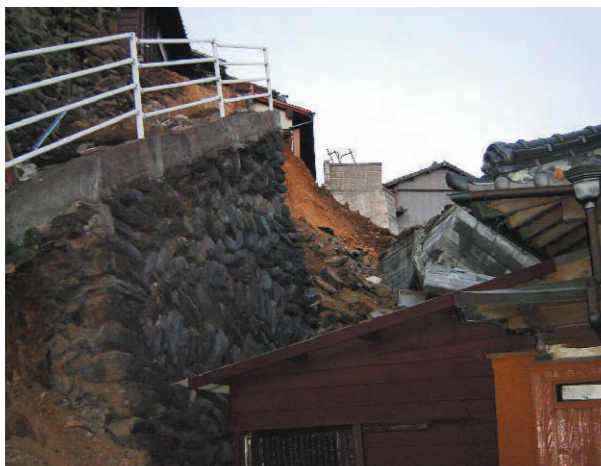
斜面集落部において、擁壁や法面の崩壊による道路の崩落や破断が生じた。

擁壁とともに崩落した道路

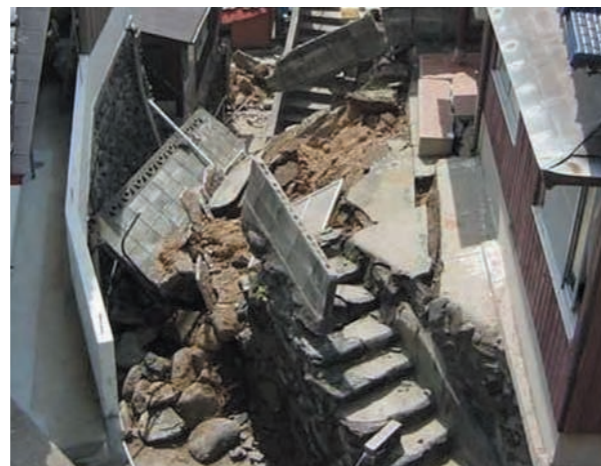
破断された道路

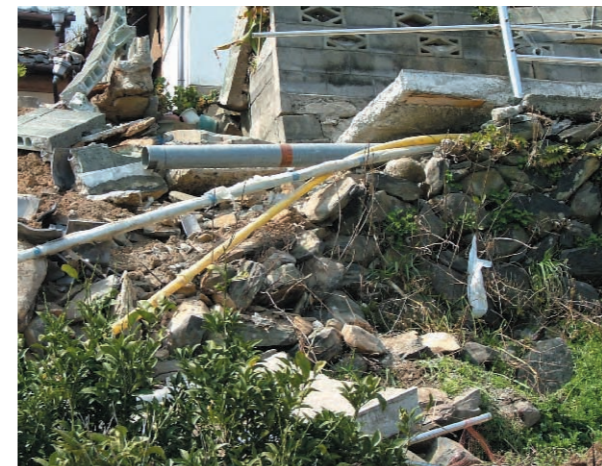
配水管が3箇所破損し、高所配水池の擁壁にも被害が生じた。

ライフラインの破損

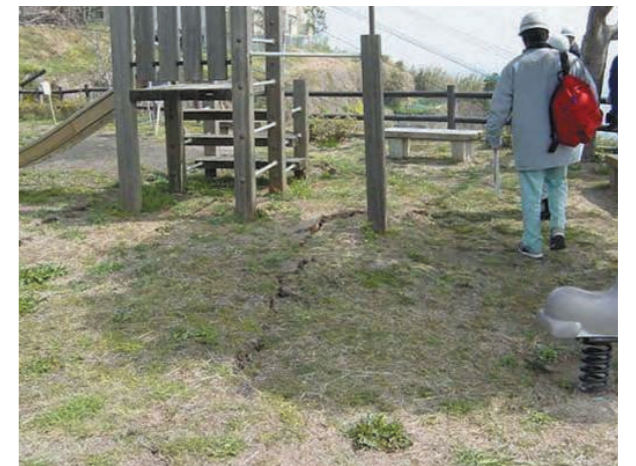
四阿の傾斜・亀裂、園路の亀裂が生じた。

地割れが生じた公園
