1. モニタリング指標項目と実施内容

## モニタリング結果報告等と考察及び評価

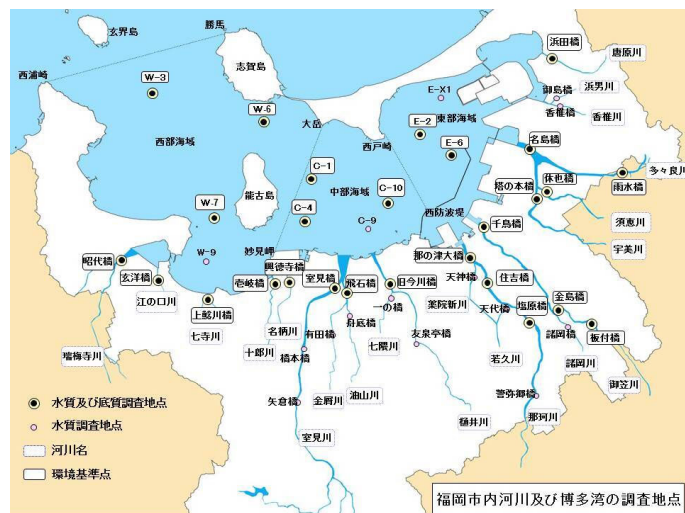
図 19 博多湾の水質・底質調査地点

はばたき公園近傍の強熱減量のデータとして、福岡市が実施した博多湾の底質調査結果を参考にすると、直近の令和7年8月5日採泥において、東部海域 E-2 地点で強熱減量 10%、E-6 地点で強熱減量 9.9%となっている（いずれも速報値）。

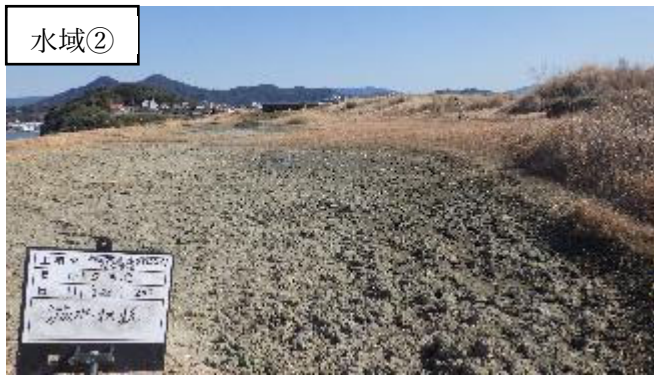
図 2 1 令和 7 年度 1 月減水状況写真

1～2月にかけて前述の少雨の影響から水域②、③、⑤が著しく減水し、特に水域②、③では完全に渇水した状況となっていた。

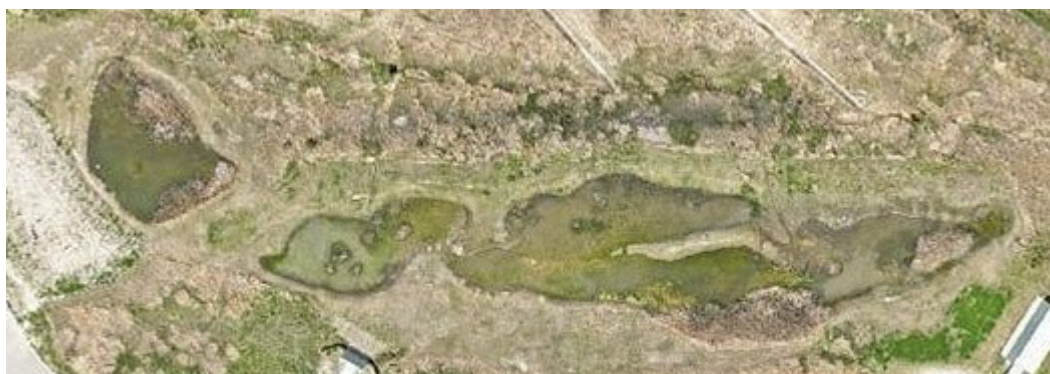
図2 湿地の植生状況（4月）

一方で、抽水植物で繁殖するオオヨシキリやバンといった野鳥に配慮した結果、除草・抜根の実施面積が限定的となり、不十分な管理となっていた。

特に、低茎草本類のコウキヤガラでは抜根を実施していたものの、中州のキシウスズメノヒエや周辺湿地に繁茂するヨシ・ガマ・フトイ等の高茎草本類の抽水植物では抜根を実施していなかった。そのため、低茎・高茎を問わず十分な除草・抜根面積を確保できていたとは言い難く、繁茂範囲が拡大傾向にあり、早期に抜根して範囲縮小を図る必要があった。

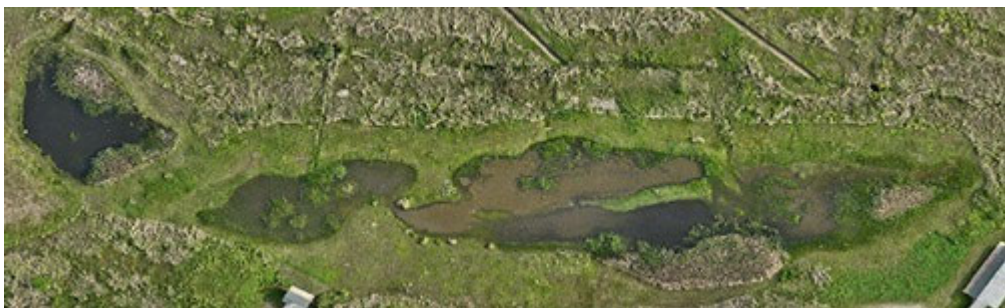
図4 湿地の植生状況（5月）

低茎のコウキヤガラ、キシユウスズメノヒエ、高茎のヨシ・ガマ・フトイ等について抜根を実施していなかったことから、繁茂範囲が増加してシギ・チドリ類の飛来する環境として不適切な状況になっていた。

今後は、シギ・チドリ類の飛来時期を見据えた作業時期の前倒しおよび、高茎植物を含めた抜根面積の確保を徹底する必要がある。

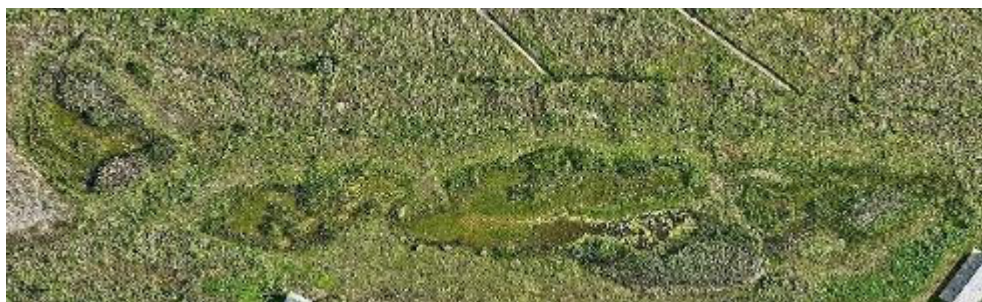
図6 湿地の植生状況（6月）

また、5月以降の気温上昇に伴い生育が進み、繁茂範囲がさらに拡大した結果、既に人力による除草・抜根が困難な状況となっていた。

各池の移行帯においては、キシュウスズメノヒエやチガヤ等の繁茂が顕著であり、刈払機による地上部除去のみでは十分な抑制効果が得られない状況であった。そのため、抜根の実施に加え、移行帯構造そのものの改修を含めた対応が必要であった。

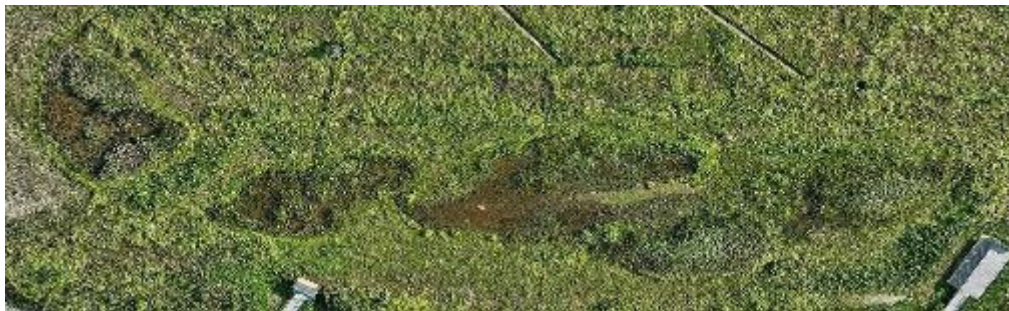
図8 湿地の植生状況（7月）

各池において、全体的に植生の繁茂面積が増加していたことでシギ・チドリ類の飛来に適した環境が失われていた。

各池の移行帯では、キシウスズメノヒエやチガヤ等の繁茂が顕著であり、刈払機による地上部除去のみでは抑制効果が不十分であった。

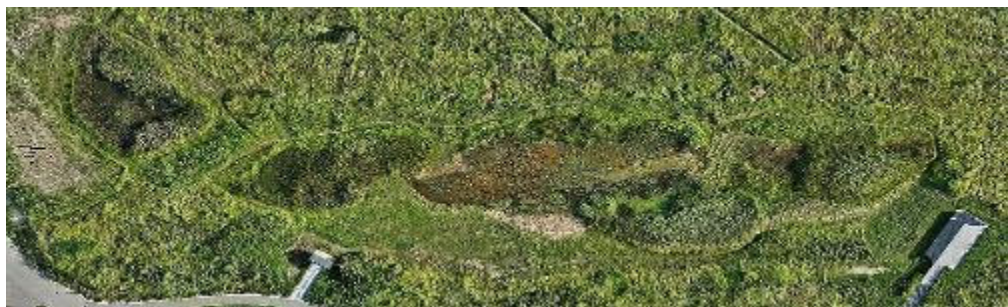
図10 湿地の植生状況（8月）

繁茂範囲の拡大により開放水面および裸地が縮小し、シギ・チドリ類の採餌・休息環境が損なわれる状況となっていた。また、人力による除草・抜根を主体とした植生管理が困難な段階に至っていた。

各池の移行帯では、キシウスズメノヒエやチガヤ等の繁茂が顕著であり、刈払機による地上部除去のみでは十分な抑制効果が得られない状況であった。このため、抜根の実施に加え、移行帯構造の改修を含めた対策が必要であった。さらに、夏季は猛暑により作業時間の確保が制限されることから、猛暑期に入る前に十分な面積の除草・抜根を計画的に実施しておく必要があった。

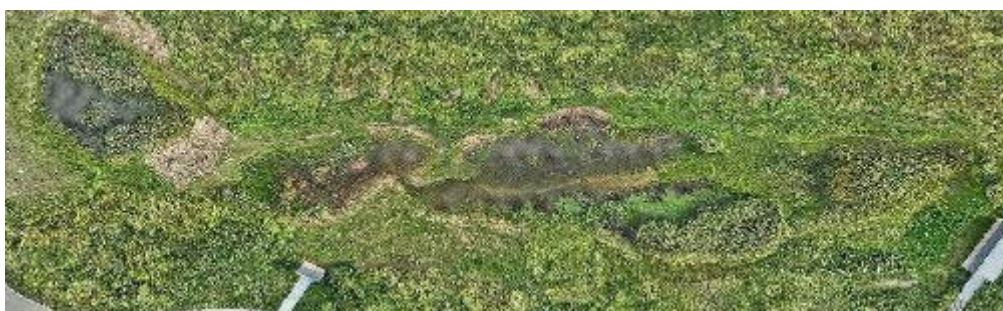
図1 2 湿地の植生状況（9月）

9月はシギ・チドリ類の飛来時期に当たることから、事前に除草・抜根および移行帯の修繕を計画的に実施し、休息および採餌が可能な環境を確保しておく必要があった。

アドバイザーにより、湿地状況の悪化が深刻であると指摘を受けるまで、湿地環境が悪化したことについて指定管理者内で情報の共有化が出来ていなかった。

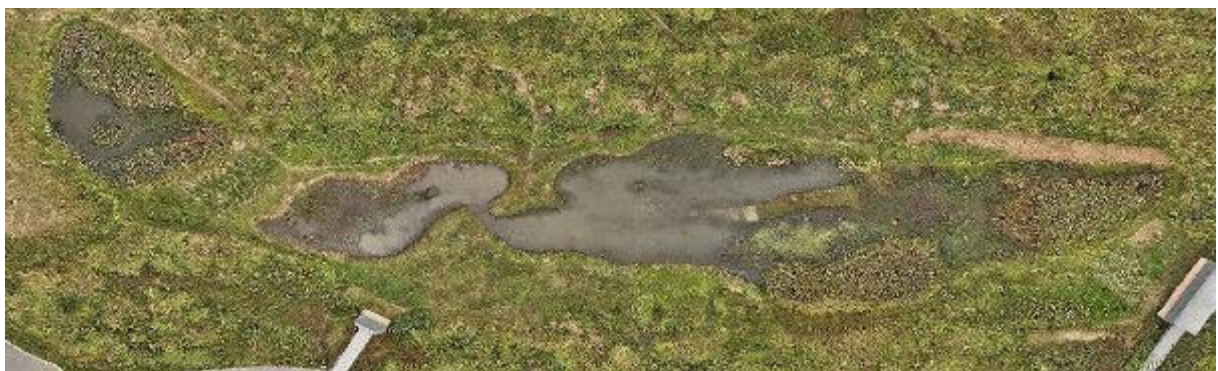
図1 4 湿地の植生状況（10月）

各池において植生の繁茂範囲が拡大し、開放水面および裸地が縮小した結果、シギ・チドリ類の採餌・休息環境が損なわれる状況となっていた。

アドバイザーの指導を受け、抜本的に令和4年度の状態に戻す作業を行うことになった。

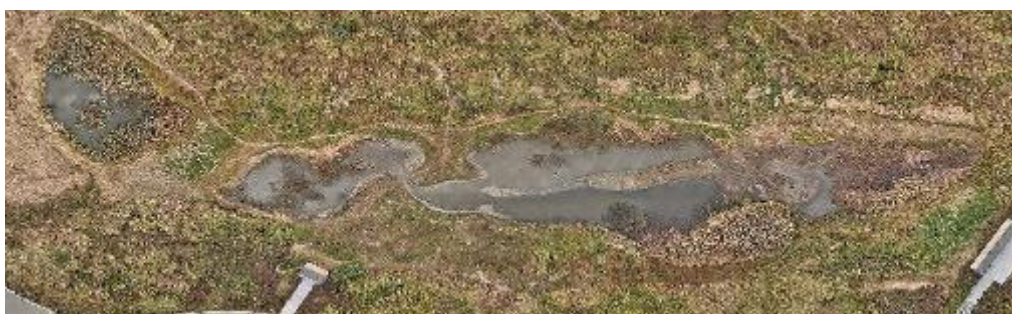
図16 湿地の植生状況（11月）

各池において植生の繁茂範囲が拡大し、開放水面および裸地が縮小した結果、シギ・チドリ類の採餌・休息環境が損なわれる状況となっていた。

上記の状況を踏まえ、シギ・チドリ類の飛来数が多く確認された令和4年度の湿地状況に戻すこととした。

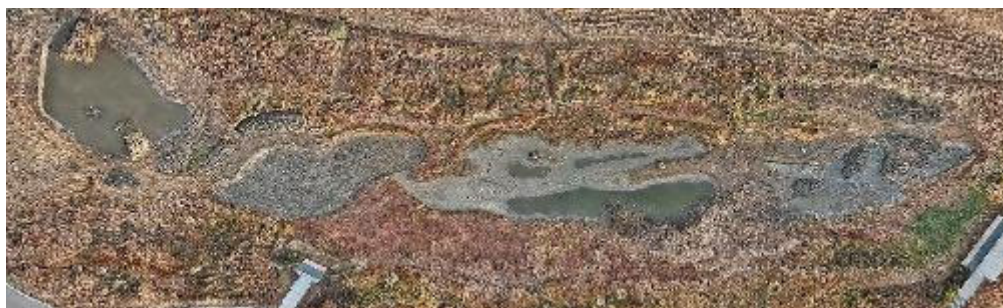
図18 湿地の植生状況(12月)

令和4年度の湿地状況に戻すため、重機を用いた大規模な作業を実施した。

水域①～⑤で移行帯造成、除草・抜根作業が行われ、シギ・チドリ類の飛来しやすい環境が復旧された。

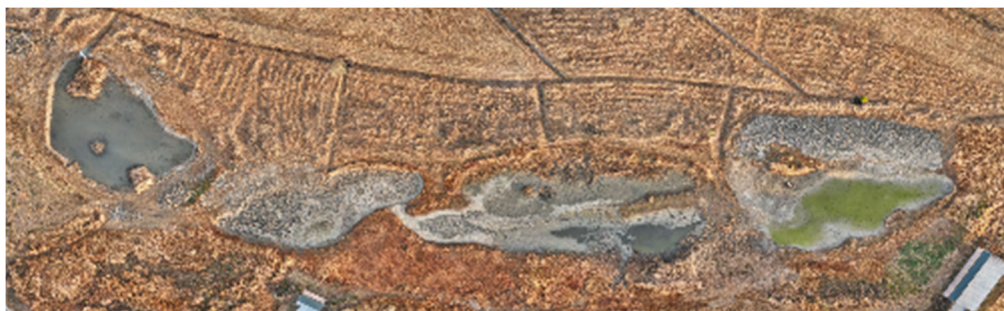
図20 湿地の植生状況（1月）

令和4年度の湿地状況に戻すため、重機を用いた大規模な作業を実施した。

1, 2, 4, 5号池で移行帯造成、除草・抜根作業が行われ、シギ・チドリ類の飛来しやすい環境が復旧された。
