# 3 水の安定供給

## 浄水場の再編

## 配水管の整備

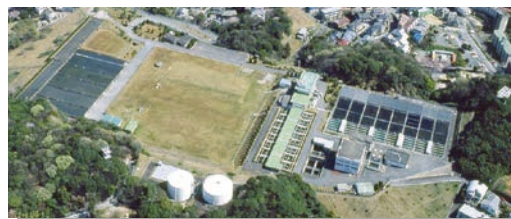
高宮浄水場(昭和35年建設)

福岡市で最も古い高宮浄水場の老朽化を契機に、高宮浄水場の浄水機能を乙金浄水場に統合するとともに、高宮浄水場を新たに緊急時給水拠点機能(P.19参照)を持つ配水場として再整備するなど、浄水・配水施設の再編を進めています。

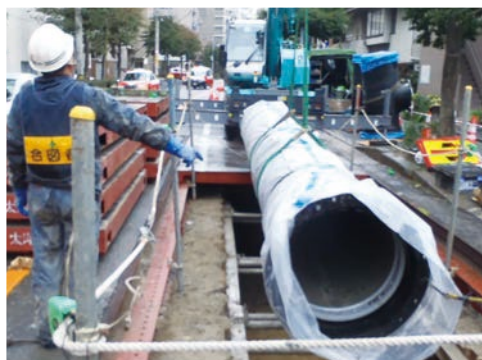
配水管の布設

ポリエチレンスリーブ装着の効果

ポリエチレンスリーブ  
非装着管の腐食状況(31年経過後)

ポリエチレンスリーブ  
装着管の腐食状況(36年経過後)

配水管の実際に使用できる期間(実質的な耐用年数)は、埋設土壌や地下水の状況、さらには腐食対策のためのポリエチレンスリーブ(※)の装着の有無によって大きく異なります。

※ポリエチレンスリーブ:管を包むポリエチレン製の袋状の装着物で、管と土壌との接触を断つことにより管の防食を行うもの。福岡市では昭和54年度から装着しています。

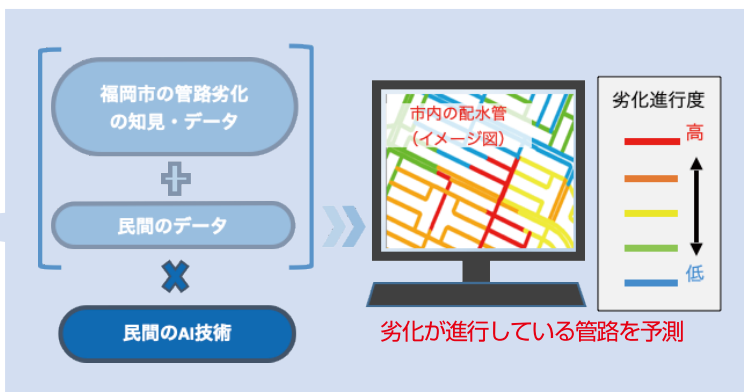
これまで福岡市が蓄積してきた管路の老朽度に関する知見データと民間のデータ・AI技術を掛け合わせ、より多くの基礎データに基づいて約4,100kmに及び配水管の劣化を予測することで、効果的・効率的な更新につなげていきます。
