福岡市発注工事の事故発生状況と 事故防止に関する取組について

令和6年12月9・17日

福岡市財政局技術監理部技術監理課

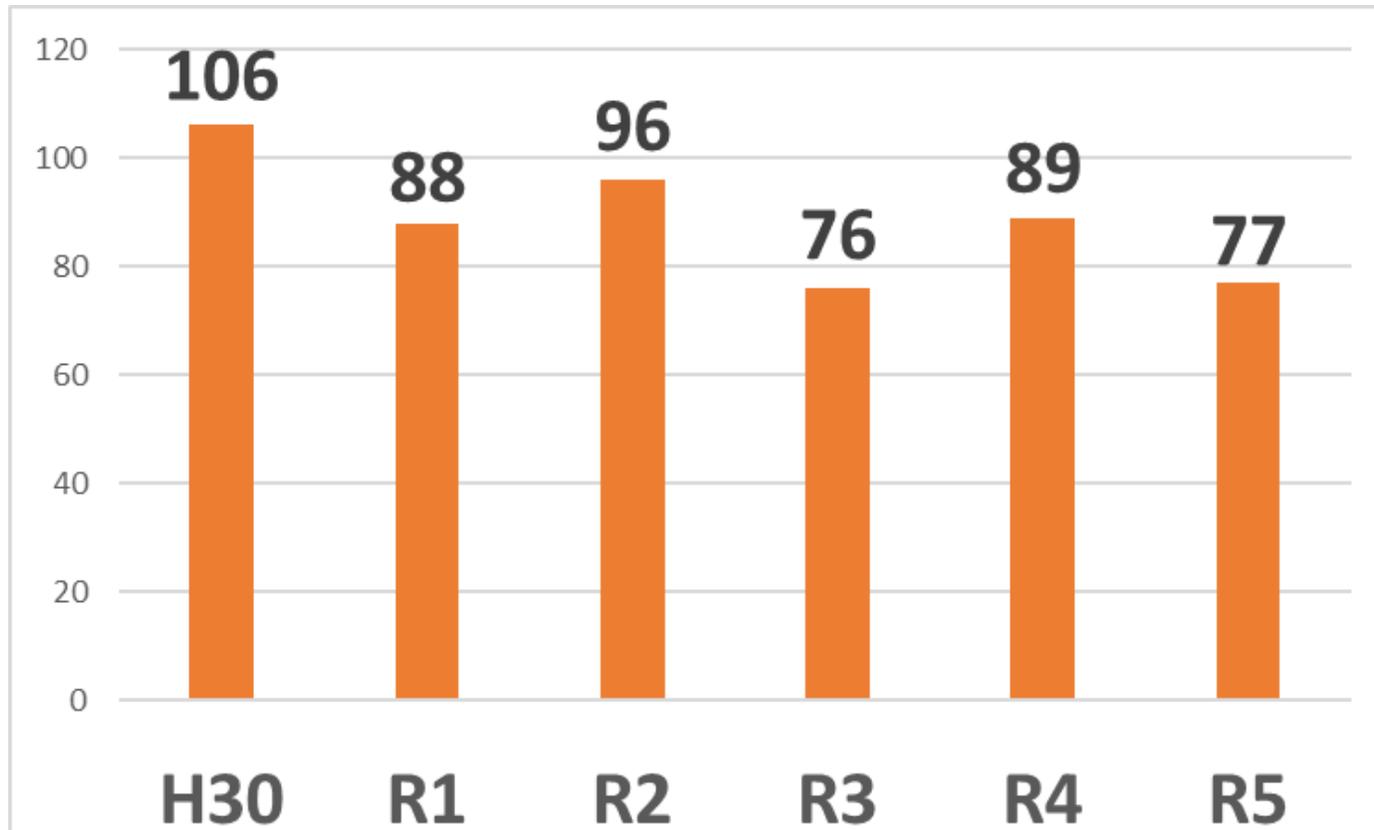
▼福岡市発注工事での事故発生状況

以前よりも
減少したものの
高い水準で推移

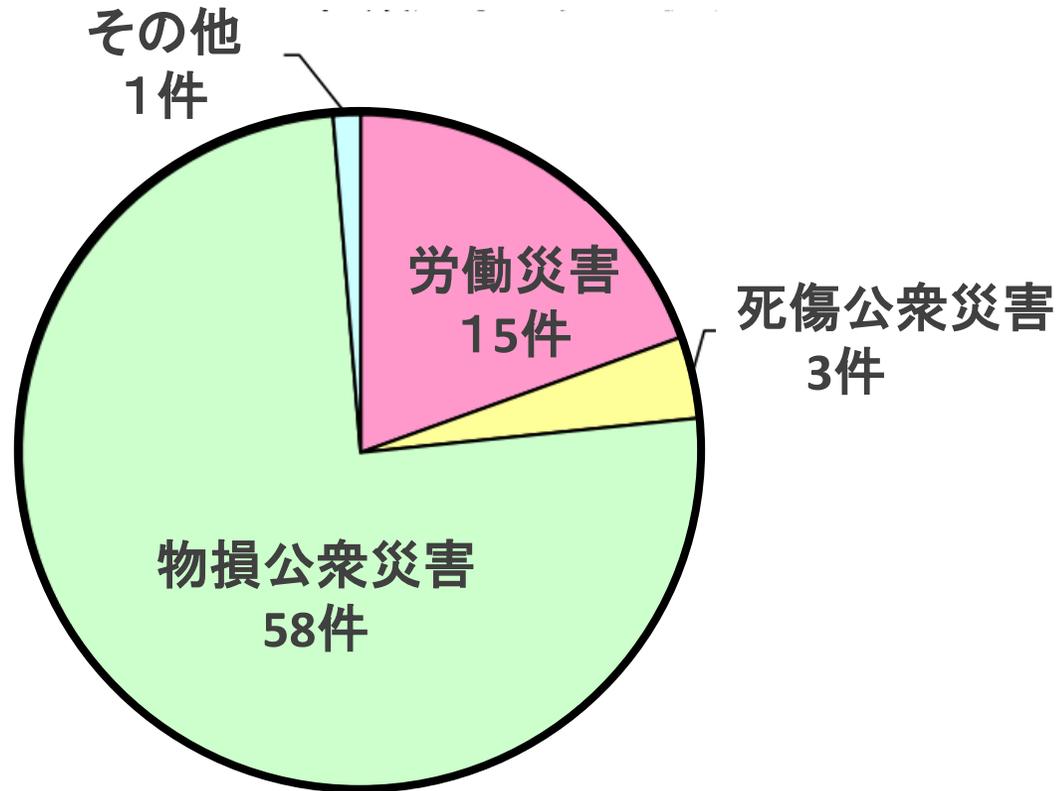
▼福岡市発注工事(R5年度)での事故発生状況

・物損公衆災害が一番多い！

・事故の4件のうち3件は
物損公衆災害！

・死亡事故も発生！

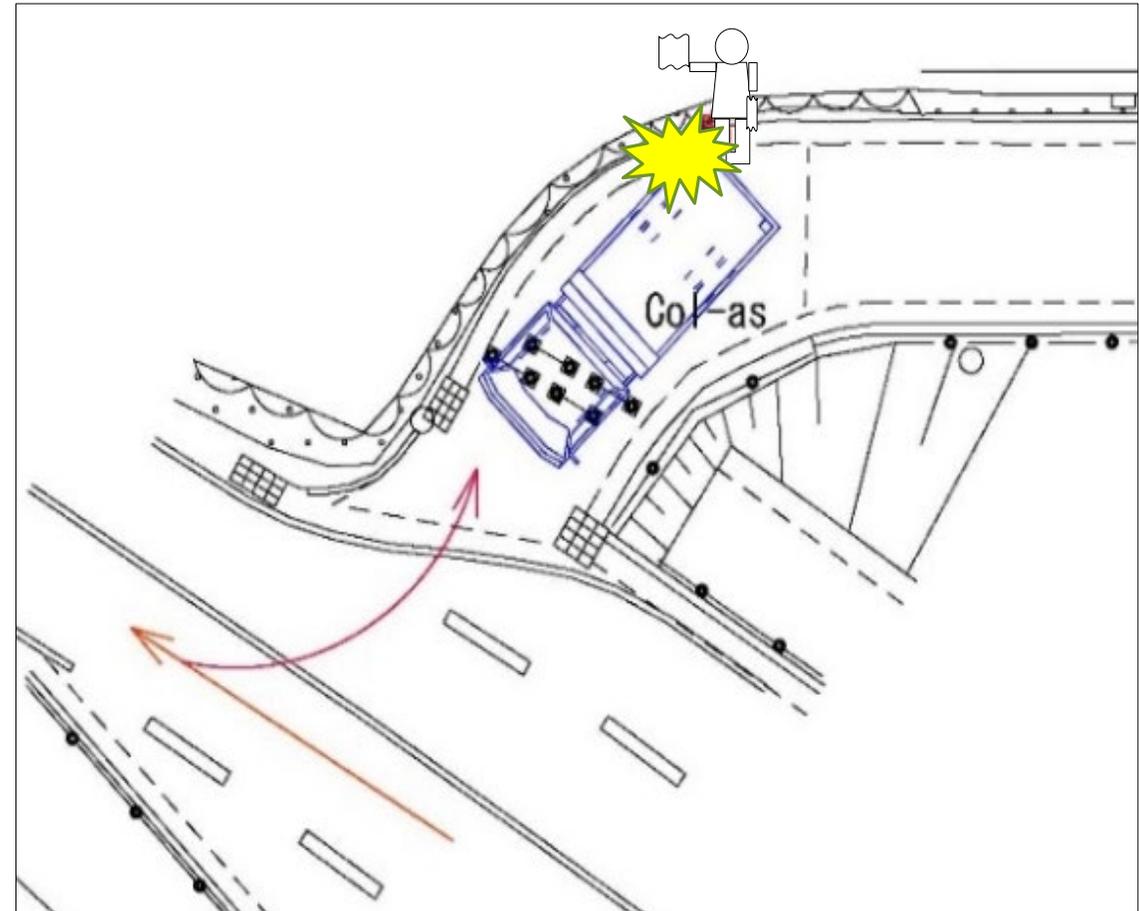
事例1：交通誘導員の死亡事故

資材運搬中のダンプトラック(4t)が急勾配の坂道を後進で上っていた際、誘導していた交通誘導警備員がダンプトラックと道路擁壁との間に挟まれ亡くなられた。

- 1) 坂道を約2m登ったときにタイヤが空転したため、
勢いをつけるためアクセルを踏みすぎ、**急発進した。**
- 2) 前進での進入も可能であったが、**無理に後進で上った。**
- 3) 運転手と交通誘導警備員との間で車の窓を開けての
合図や声掛けが十分でなかった。
- 4) 作業前の打ち合わせ、**KY活動が不十分であった。**

- 1) できるだけ後進を避ける。
- 2) 小型のダンプトラック(2tや3t)を使用。
- 3) 後進の場合、死角を減らすため交通誘導員等を2名配置し、安全な位置で誘導する。

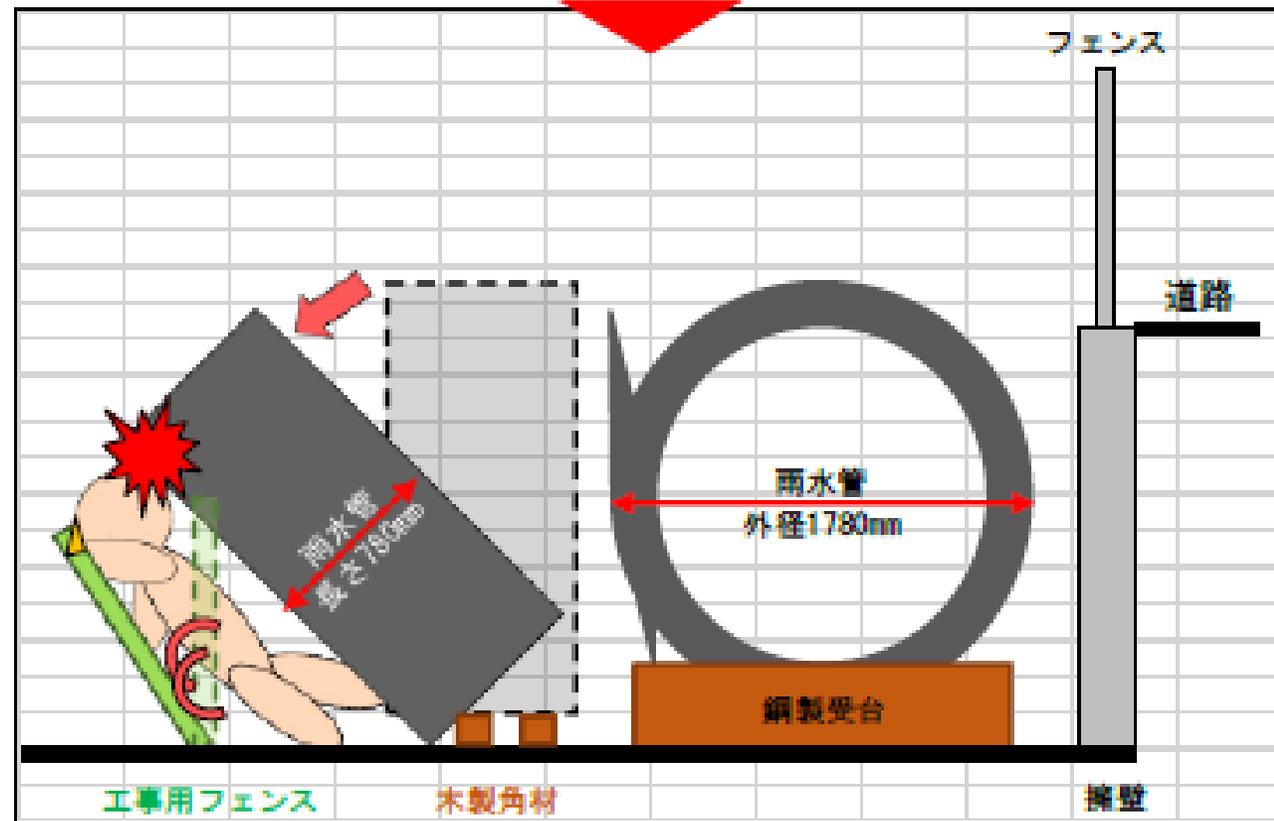
事例2: 作業員の死亡事故

雨水管（重量1.23t）の荷下ろし作業中、置かれていた雨水管が転倒し、作業員が雨水管とフェンスに挟まれて亡くなりました。

1) 転倒防止措置が不十分であった

・・・管材の重心を考慮せず、

フェンス側に転倒しやすい向きで荷下ろし

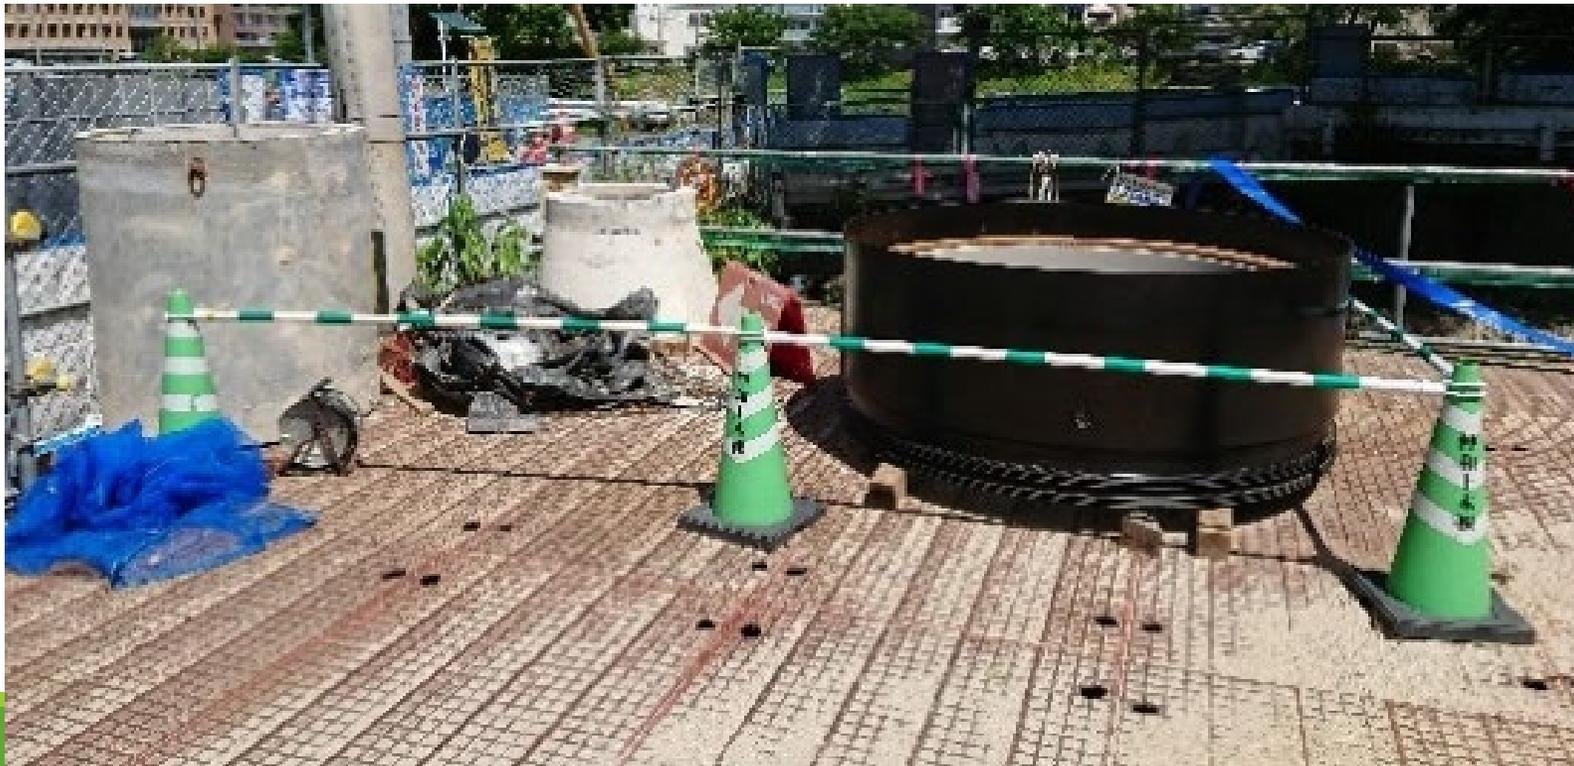
1) 転倒防止措置を適切に行う

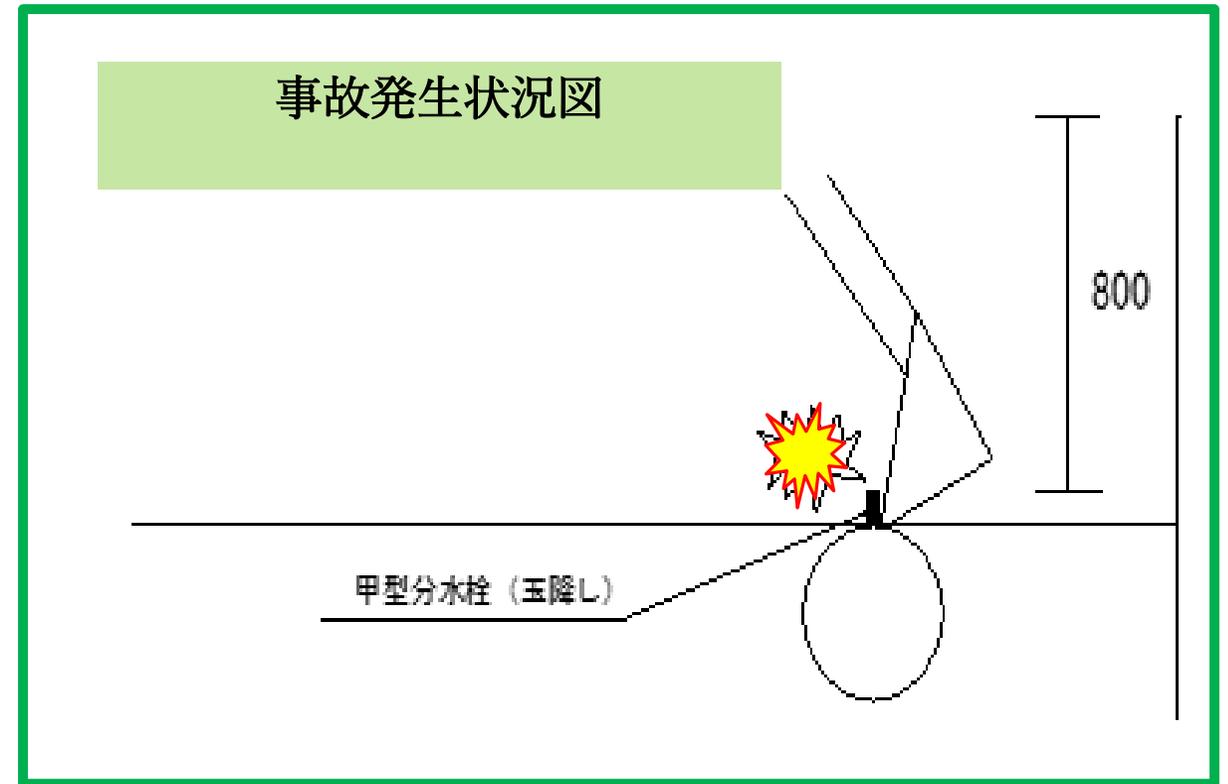
事例1: 地下埋設物損傷

地下埋設物があることを認識していたが、掘削作業中に埋設物表示シートが出土しなかったため、そのまま作業を続け、地下埋設物を損傷させた

- 1) 思い込みで作業を続けてしまった。
- 2) 細心の注意のもとで目視による確認をおこなっていない。

・・・建設工事公衆災害防止対策要綱(令和元年)

第42 埋設物の事前確認

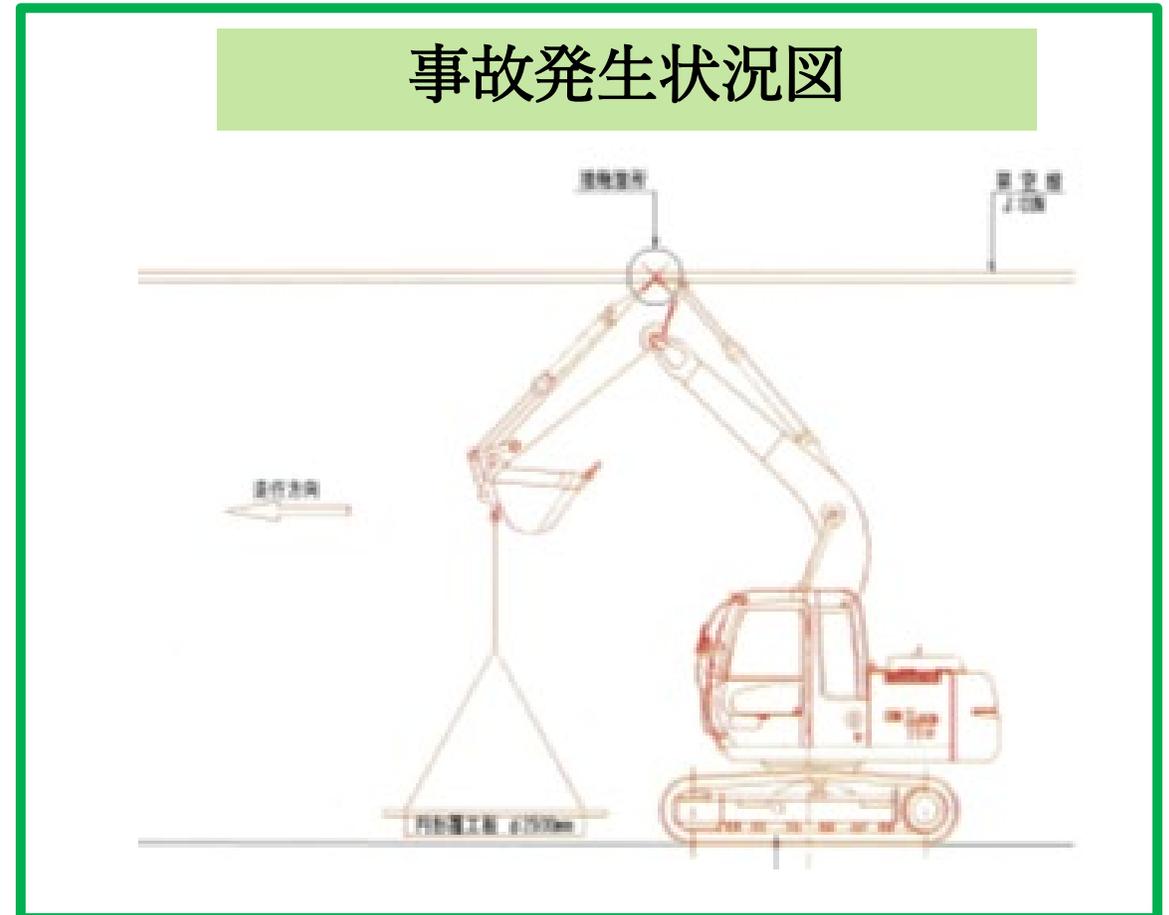
事例2: 架空線等損傷事故

クレーン機能付きバックホウにより覆工板を運搬中、アームが架空線に接触し損傷したものの。

1) 架空線の存在をオペレータや監視者が把握していなかった。

2) 必要な措置を怠っていた。

・・・建設工事公衆災害防止対策要綱(令和元年)

第36 架線、構造物等に近接した作業

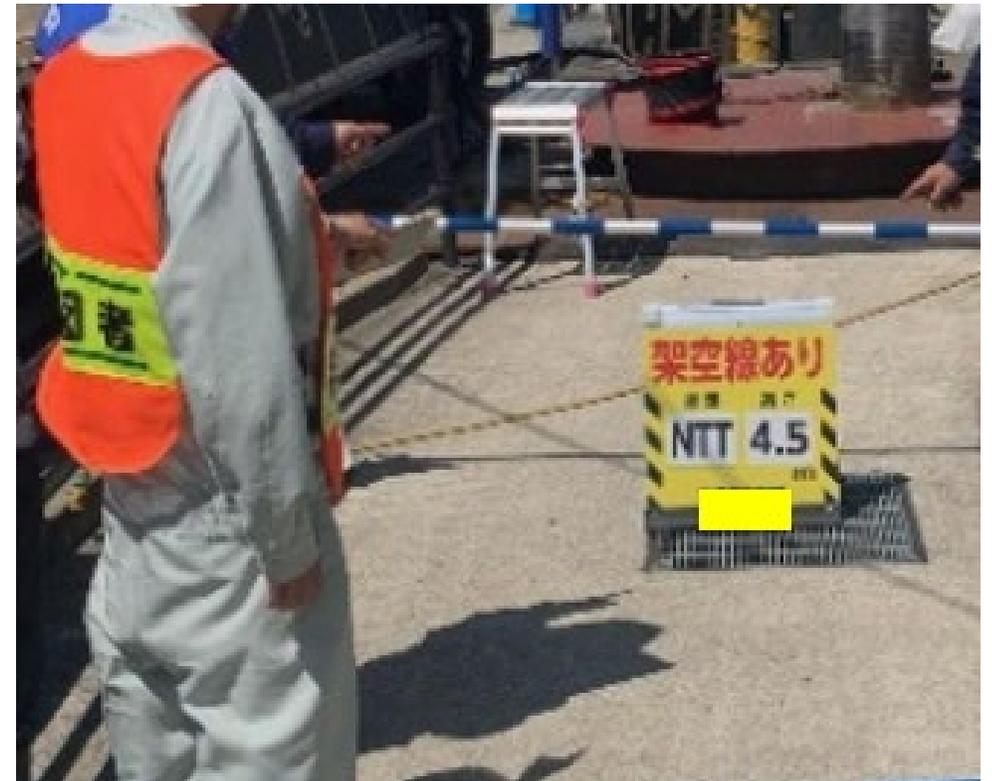
- ・上空に架空線があることをオペレータ含め、作業員が確認できるように表示する。
