公共工事等事故情報

| 工事概要 | 交通安全施設設置工事 | | | | | | |
| 事故概要 | 本件は、車止め設置個所の試掘作業時に電線管路(照明灯・信号機用)を破損させた事故である。(管路内ケーブルには損傷がなく周辺への影響無し。) | | | | | | |

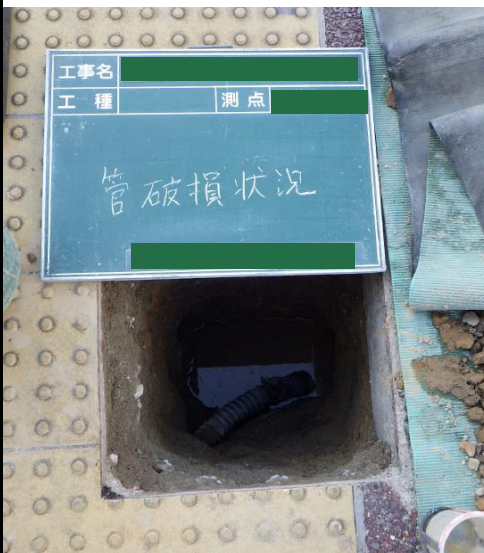
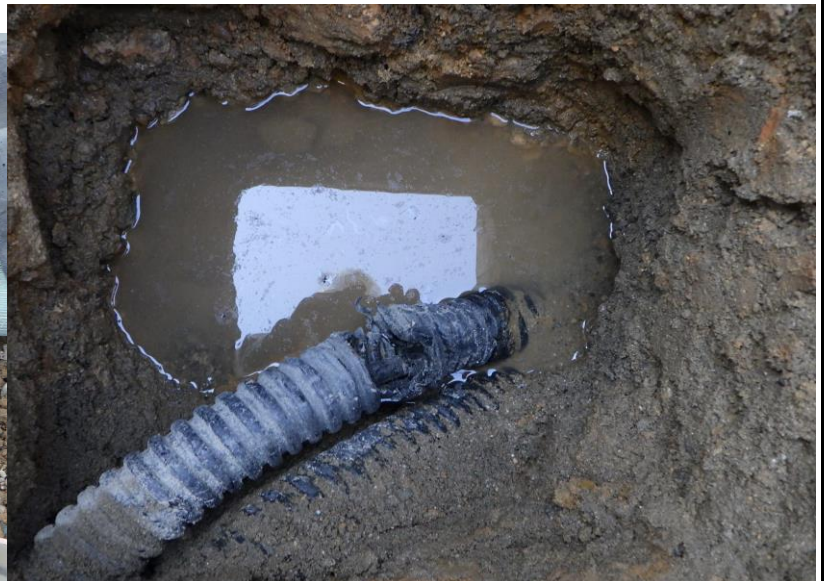
事故状況図

| 事故原因 | <ul style="list-style-type: none"> ・水道、ガス、NTTの各地下埋設管理者との事前協議は行っていたが、照明灯や信号機に関する事前協議はしていなかった。 ・試掘中に異物等があった際の対応についてKY活動などにおいて特に指示等をしていなかった。 | | | | | | |

| 改善策 | <ul style="list-style-type: none"> ・試掘作業時において異物の存在等が感知された場合現場代理人等への報告を行い、その指示のもと作業を行うよう関係者全員に周知・徹底する。 ・信号機や照明灯の近傍での掘削作業等を行う際には、事前にこれらの管理者と埋設物に関する協議を行う。 | | | | | | |

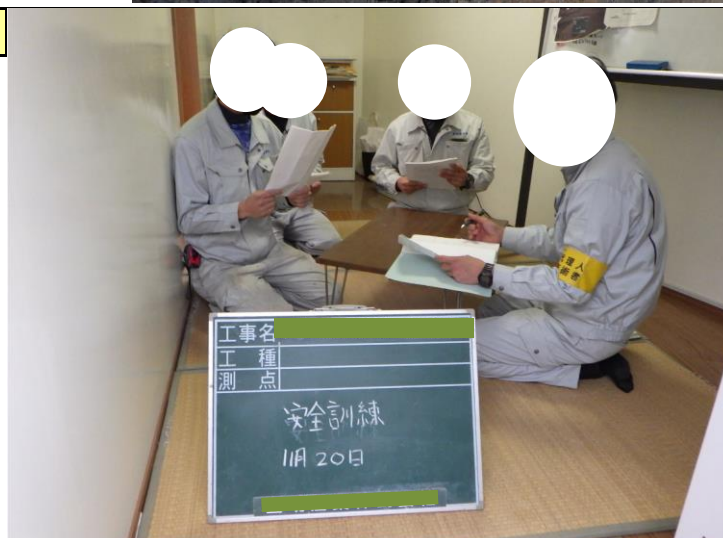
改善状況図

事故再発防止会議状況
