公共工事等事故情報

事故状況図

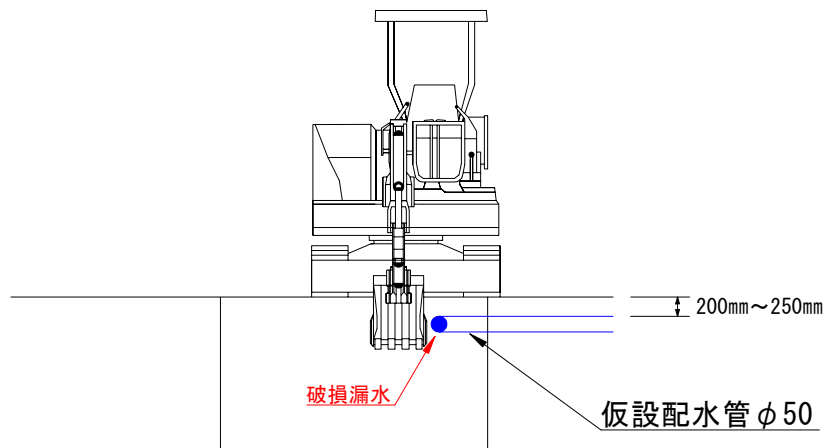
仮設された配水管(φ50)にバックホウのバケットのサイドカッターを接触させ、破損させた。

事故分類	物損公衆災害	発生日時	令和4年5月25日(水曜日) 10時50分			工事関係者区分	元請け
事故区分	埋設物等損傷	性別	—	年齢	—	業種区分	土木
被災程度	仮設配水管(φ50)1件を破損			事故レベル	Ⅱ	休業見込日数	—
工事概要	埋設管撤去						
事故概要	埋設管撤去を行っていた際にバックホウのバケットのサイドカッターが水道局の仮設配水管φ50に接触して破損させたものである。						
事故原因	掘削箇所近傍に仮設配水管があるということは分かっていたため、舗装を剥ぎ取った後は、人力でこの仮設配水管を露出する等の注意義務を怠ったことが原因であると思慮される。						
改善策	<ul style="list-style-type: none"> ・施工前に地下埋設物管理者との事前立会や地下埋設物位置等を作業員全員で共有する。 ・現場に再度地下埋設物の位置や高さ等を明記する。 ・地下埋設物が近接した箇所を掘削するときは、人力掘削を徹底する。

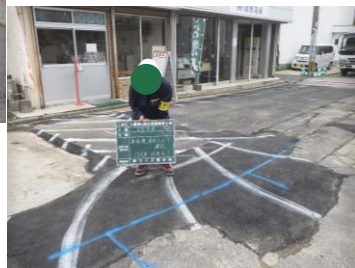
改善状況図

掘削前マーキング状況

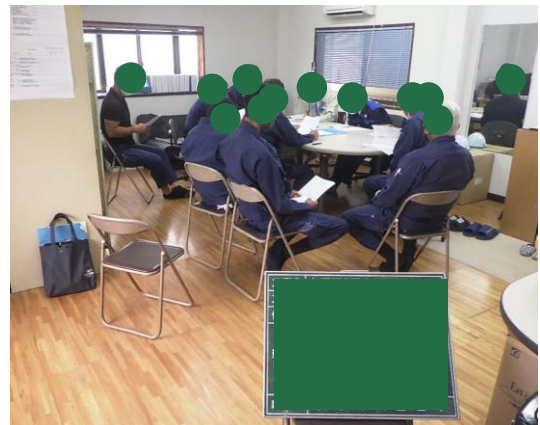
事故再発防止のための安全訓練
