# 公共工事等事故情報

事故分類	物損公衆災害	発生日時	令和4年7月4日(月曜日)14時55分			工事関係者区分	元請け
事故区分	埋設物等損傷	性別	—	年齢	—	業種区分	土木
被災程度	ガス供給管(φ25ポリエチレン管)を破損			事故レベル	I	休業見込日数	—
工事概要	管布設工事						
事故概要	管取付部を人力掘削していたところ、岩塊(50cm×40cm)が出土したため、バックホウにて掘削したところ岩塊直下に埋設されていたガス管(φ25mm)分岐部を破損させたもの。						
事故原因	ガス管が埋設されている可能性のある箇所で、バックホウによる岩塊除去作業を行ったため。						
改善策	地下埋設物の存在の可能性がある箇所の近傍を掘削する際は、人力掘削にて地下埋設物の有無を確実に確認し、慎重に作業を行うよう指導し再発防止に努める。

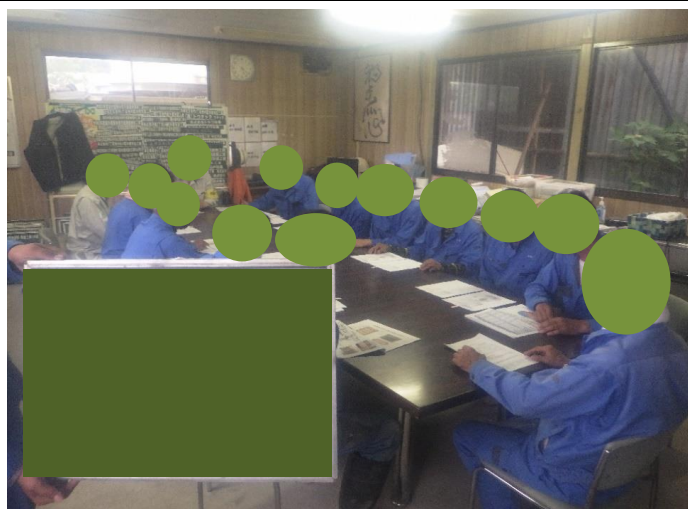
## 改善状況図

再発防止に向けた安全会議を実施
