# 公共工事等事故情報

事故分類	物損公衆災害	発生日時	令和 5年 2月 6日(月曜日) 11時 00分			工事関係者区分	一次下請
事故区分	その他の物損	性別	—	年齢	—	業種区分	設備
被災程度	給水管の破損			事故レベル	I	休業見込日数	—
工事概要	埋設管の取替え工事						
事故概要	ポンプ室前の給水配管(75PE)を敷設するために、ユンボにより掘削していた際に、近接部に配管されていた消火水槽用給水管のPE管サドル(φ100)仕分け水栓部(φ25)にユンボのバケットが接触し、漏水したものの。						
事故原因	現設計図に明記されておらず消火用の給水管が改造前の図面と不一致であった。作業にあたっては給水の埋設管を確認しながらの作業としていたが、事故防止意識が不足し安全対策を怠っていたため。						
改善策	地下埋設物が存在する箇所付近において掘削作業等を行う際、掘削断面内は埋設管を確認しながら人力で掘削するなど、慎重に作業を進めること。

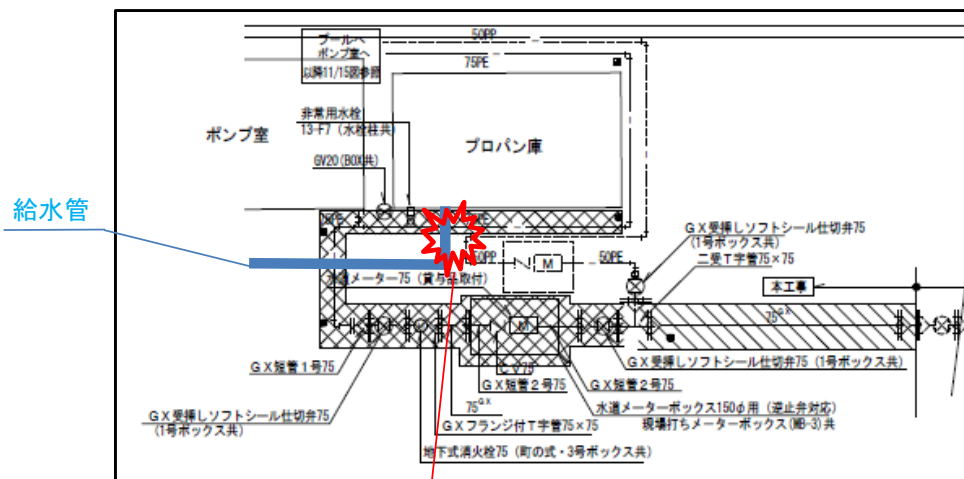
## 事故状況図

バックホウのバケットが接触、破損
