公 共 工 事 等 事 故 情 報

| 工事概要 | 管布設工事(一部推進工) | | | | | | |
| 事故概要 | 自転車で通行していた市民が転倒し負傷(足の筋を痛める)したもの。 | | | | | | |

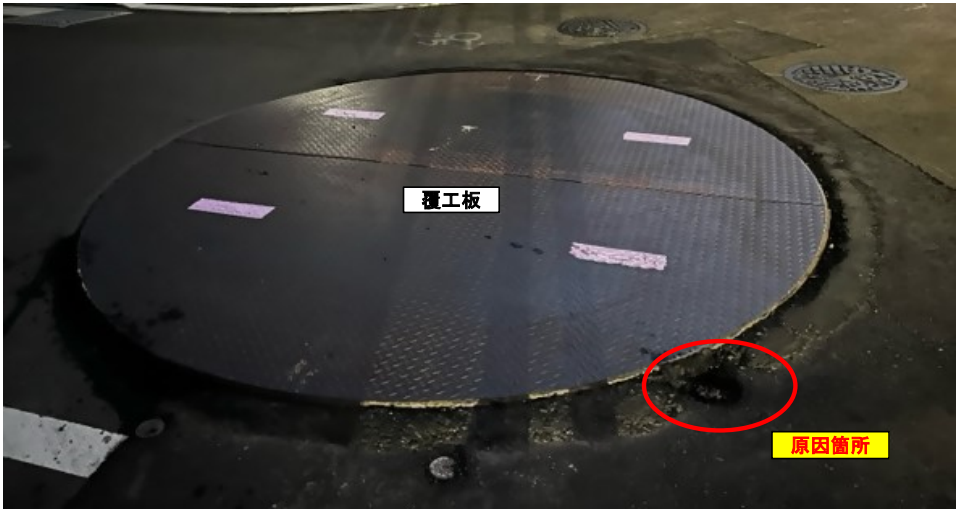
事故状況図

| 事故原因 | 薬液注入跡の舗装が下がり窪みが生じたことで、自転車のタイヤが取られ転倒したもの。 | | | | | | |

| 改善策 | <ul style="list-style-type: none">・薬液注入跡の下がり解消のため、舗装の補修を行う。・覆工板と既設舗装に生じる段差については、入念に擦り付けを行う。・段差ありの看板を設置して、通行人への注意喚起を行う。・勾配が急な個所は、マーキングをして注意喚起を行う。 | | | | | | |
