公共工事等事故情報

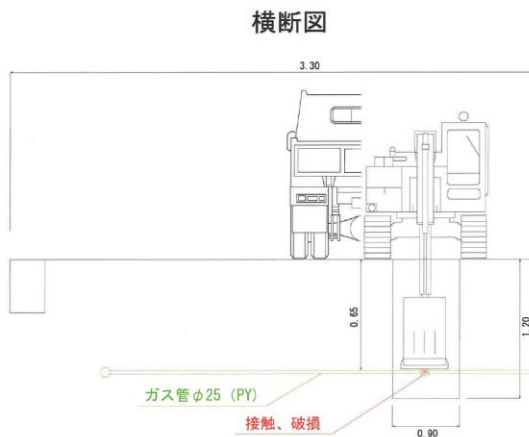
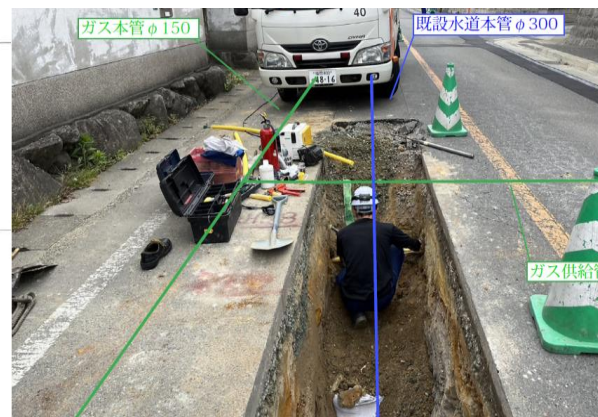
事故状況図

事故分類	物損公衆災害	発生日時	令和 5年 4月 24日(月曜日) 14時 48分			工事関係者区分	元請け
事故区分	埋設物等損傷	性別	—	年齢	—	業種区分	土木
被災程度	ガス供給管(φ25ポリエチレン管)を破損			事故レベル	I	休業見込日数	—
工事概要	管布設工事						
事故概要	管撤去部をバックホウにて掘削していたところ、ガス管(φ25ポリエチレン管)を破損させたもの。						
事故原因	ガス管マーキング位置を掘削する際に、ガス管埋設位置の確認を確実に行わず、バックホウにて掘削したため。						
改善策	埋設物位置を示すマーキングを行った箇所近傍において掘削作業を行う際、掘削断面内は埋設管を確認しながら人力で掘削するなど慎重に作業を進めるよう、合図者及びバックホウ運転者を含む関係者全員に周知し、再発防止に努める。
