公共工事等事故情報

事故状況図

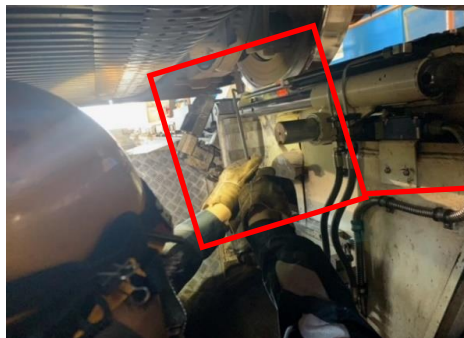
事故分類	労働災害	発生日時	令和 5年 11月 8日(水曜日) 9時 45分			工事関係者区分	元請け
事故区分	その他	性別	男性	年齢	23歳	業種区分	設備
被災程度	左示指挫創(5針縫合)			事故レベル	I	休業見込日数	0
工事概要	車輪削正作業(車輪を正常な形状にするため専用の器具により回転させながら切削する作業)						
事故概要	被災者は車輪削正作業専用の床下ピット内で車輪削正作業を行っていた。その際、発生した車輪の鉄屑(切粉)が車輪下付近に堆積していたため、かき出し棒(鉄屑をかき出すための専用の器具)を用いて除去していたところ、鉄屑が被災者の左手示指付近に接触して指を受傷させた。このとき被災者は、皮手袋を装着していたがこの手袋は耐切創手袋ではなかったため、鉄屑が手袋を破って指に達したものの。						
事故原因	上記鉄屑は非常に薄く鋭利な箇所があるため、これまでの安全教育の中で耐切創手袋の着用について口頭指示がなされていたが、被災者は皮手袋を耐切創手袋と思い込み作業にあたっていたものの。						
改善策	<ul style="list-style-type: none"> ・車輪削正作業及び類似の作業においては、耐熱耐切創手袋を専用保護具とすることを、作業マニュアルに写真を添付して明確に義務付けし、作業に従事する職員へ指導教育を行う。 ・作業前ミーティングにおいて、責任者が保護具着用の確認を行う。 ・管理者による安全パトロールの際に現場で耐熱耐切創手袋着用の点検を行う。

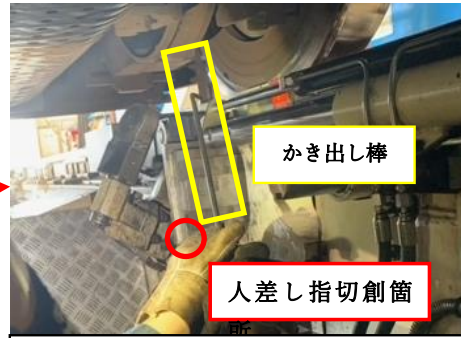
切粉除去作業

拡大図：切粉除去する際、人差し指切創

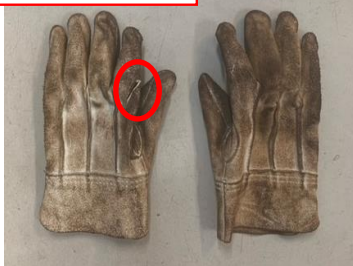
切粉で切れた箇所
