公共工事等事故情報

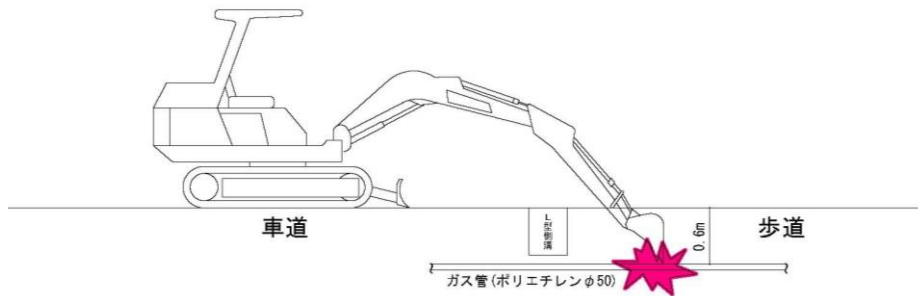
事故状況図

事故分類	物損公衆災害	発生日時	令和 5年 12 月 14 日(木曜日) 11 時 20 分			工事関係者区分	一次下請
事故区分	埋設物等損傷	性別	—	年齢	—	業種区分	土木
被災程度	ガス本支管の破損			事故レベル	I	休業見込日数	—
工事概要	埋設管布設工事						
事故概要	仮設管布設中にL型側溝を下越しするためバックホウで掘削作業中、ガス本支管を破損させたもの。						
事故原因	ガス管マーキングが見えない状況になっていたことと、手元作業員が配置されていなかったこと、埋設位置情報を作業員で共有されていなかったことが事故に繋がったもの。						
改善策	地下埋設物付近の掘削においては、作業前に埋設情報を共有し、マーキング等による注意喚起を行い、人力掘削により地下埋設物を確認しながら作業を行うよう安全ミーティング

A工区 分岐1 付近
