公共工事等事故情報

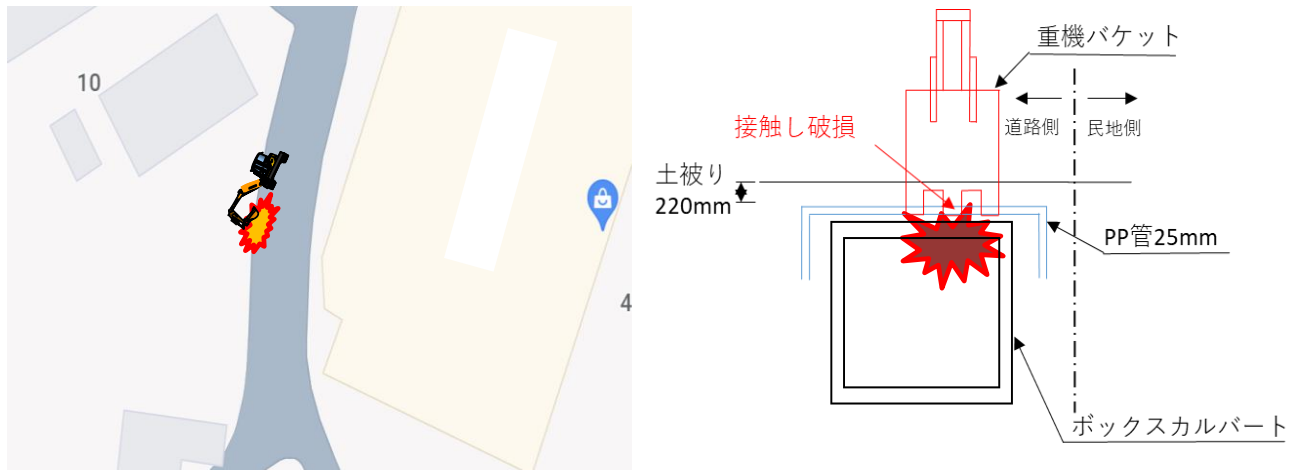
事故状況図

事故分類	物損公衆災害	発生日時	2023/12/27			工事関係者区分	元請け
事故区分	埋設物等損傷	性別	—	年齢	—	業種区分	土木
被災程度	断水1件			事故レベル	I	休業見込日数	—
工事概要	取付管及びます工付帯工						
事故概要	路盤開放していた試掘箇所において、仮復旧を行うため、バックホウにて掘削を行っていたところ、給水管(φ25PP管)をバケットにて引っ掛け、破損させてしまった。						
事故原因	試掘で給水管の位置が確認できていたが、事故発生日、現場代理人は地下埋設物の確認を怠っており、バケットにて給水管を破損させた。地下埋設物位置の確認不足が事故原因である。						
改善策	地下埋設協議の記録の周知徹底と現地マーキングを行う。
