公共工事等事故情報

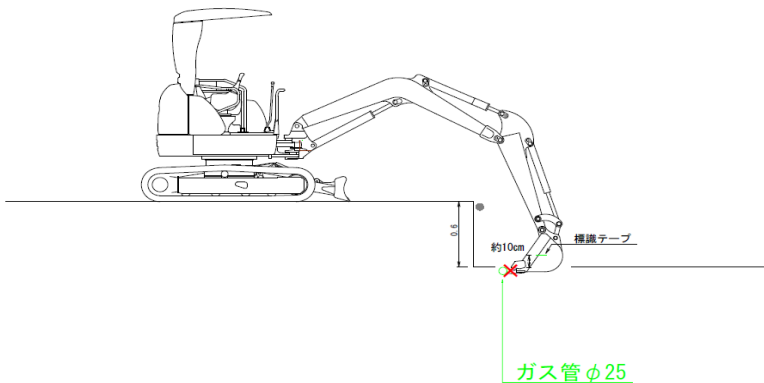
事故状況図

事故分類	物損公衆災害	発生日時	令和 5年 12 月 6 日(水曜日) 13 時 10 分			工事関係者区分	
事故区分	埋設物等損傷	性別	—	年齢	—	業種区分	土木
被災程度	ガス供給管の破損			事故レベル	I	休業見込日数	—
工事概要	管の取替え工事						
事故概要	管布設のための掘削作業時、バックホウでガス供給管を破損させたもの。						
事故原因	GL-0.6mまでFe石灰があり、ガスの供給管が GL-0.6m・ガスの標識テープもGL-0.5とFe石灰の中に埋設されており、掘削については機械掘削で行っていた。地下埋設付近では、人力掘削で行うなど、安全作業に対する認識が不足していた。						
改善策	掘削方法について、ピック等を用いて人力掘削で行う。
