公共工事等事故情報

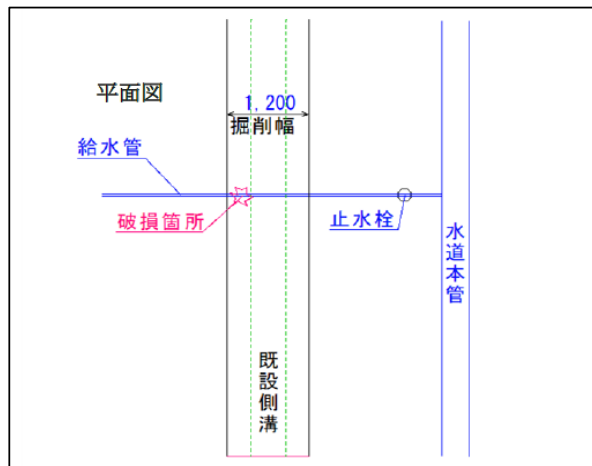
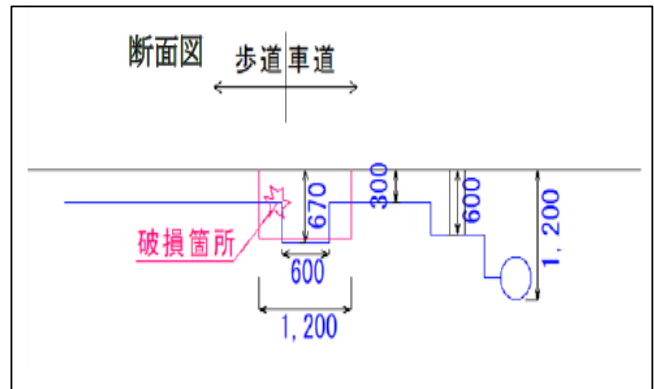
事故状況図

事故分類	物損公衆災害	発生日時	令和 6年 1月15日(月曜日) 11時15分			工事関係者区分	元請け
事故区分	埋設物等損傷	性別	—	年齢	—	業種区分	土木
被災程度	給水管破損			事故レベル	I	休業見込日数	—
工事概要	側溝改良工事						
事故概要	既存側溝を撤去後、新設側溝を敷設するために掘削を行っていた際に既設給水管を破損させた。						
事故原因	既設側溝撤去後の地盤(端部に土砂が残る乱れた状態)では、給水管が確認できなかったため、給水管は既設側溝を下越してあると考え、既設側溝の躯体最下部(GL-450)までバックホウでの床掘を進めたところ、端部で、想定より浅い位置(深度約30cm)に出てきた給水管をバケットで引っ掛け、破損させてしまった。						
改善策	<ul style="list-style-type: none"> ・埋設図面の再確認を行う。 ・道路上に地下埋設管の位置をマーキングする。 ・マーキング箇所をバックホウオペレーター、手元作業員に周知・共有する。 ・マーキング箇所付近では、人力掘削を行う。

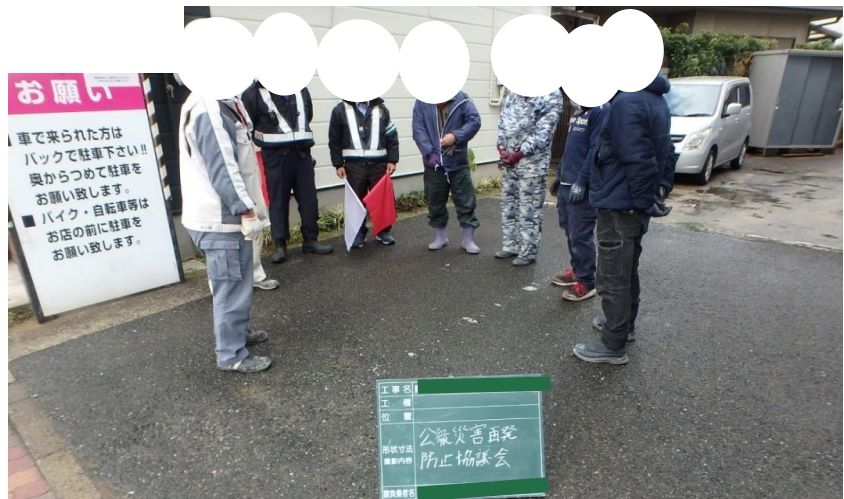
改善状況図

現地での安全確認状況
