公共工事等事故情報

事故分類	物損公衆災害	発生日時	令和6年 2月 26日(月曜日) 14時00分			工事関係者区分	元請け
事故区分	架空線・信号等損傷	性別	—	年齢	—	業種区分	土木
被災程度	NTT架空線の破損			事故レベル	I	休業見込日数	—
工事概要	擁壁の設置						
事故概要	クレーン機能付きバックホウにより資材(矢板)を法面下に吊り下ろす作業を行っていて、アームを旋回した際、NTTのケーブルに接触し、切断したもの。						
事故原因	・バックホウの運転者及び指揮者双方の上方への注意が十分でなかったため。						
改善策	<ul style="list-style-type: none"> ・作業機械が移動等する箇所にある架空線等の位置について、関係者全員でKY活動等により現地確認を行った。 ・工事用車両移動時に接触する等の恐れがある架空線の位置に注意喚起表示を設置した。 ・工事用車両を移動等させる際には、必ず指揮者を配置し、架空線等へ十分注意を払いながら適切な指示を行うこととし、運転者は指揮者の指示のもと操作を行うなど、徹底させた。

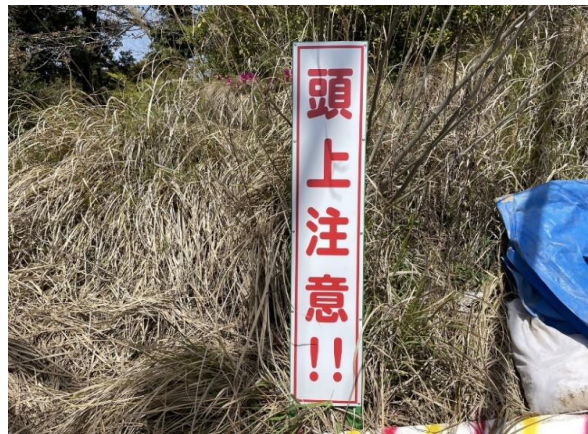
KY活動

近接物の注意喚起
