# 公共工事等事故情報

## 事故状況図

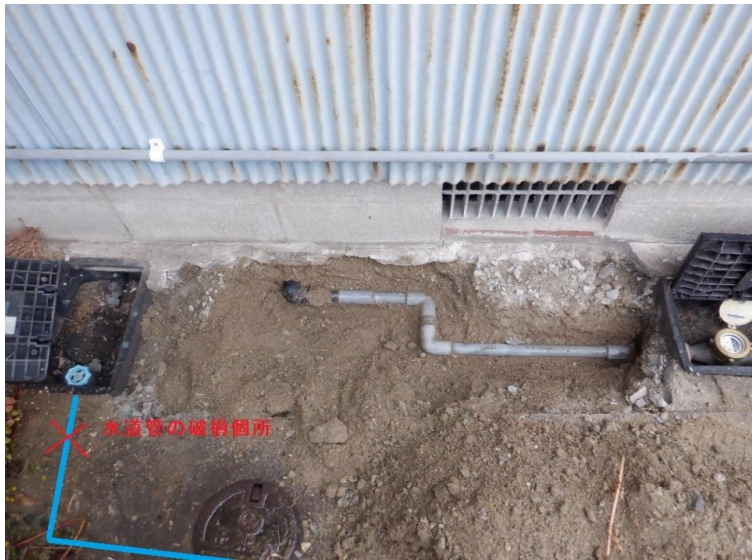
事故分類	物損公衆災害	発生日時	令和 6年 2月14日(水曜日) 11時45分			工事関係者区分	一次下請
事故区分	その他の物損	性別	—	年齢	—	業種区分	建築
被災程度	水道給水管の破損			事故レベル	I	休業見込日数	—
工事概要	建物解体工事						
事故概要	バックホウ(0.45m3)による建物解体作業中に水道給水管(φ13mm:鉄管)を破損させたもの。						
事故原因	既存図面中にはメーターボックスを含め給水管等の記載が無かったものの、メーターボックス及び配管の保全に関して発注者監督員への事前協議はなされず、保全しないものとしてすぐ横の建物基礎部をバックホウにより撤去していた。						
改善策	・建物解体作業箇所等に支障となる埋設管などの存在が予想されるときは、撤去等の可否について発注者監督員等を確認を行う。

バックホウ(0.45m3)による建物解体作業中に水道給水管(φ13mm:鉄管)を破損
