公共工事等事故情報

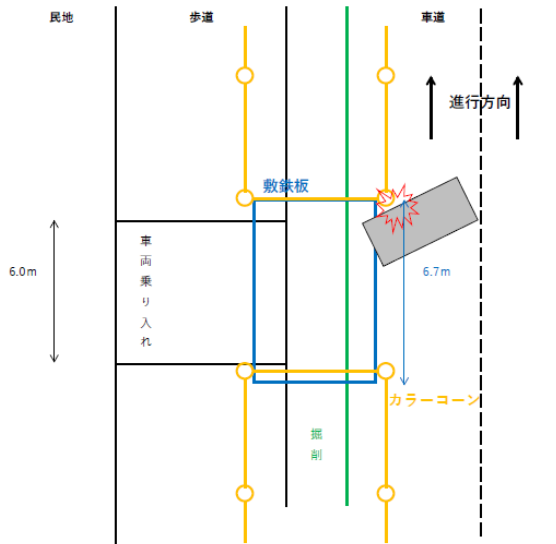
事故状況図

事故分類	物損公衆災害	発生日時	令和 6年2月27日(火曜日) 11時30分			工事関係者区分	元請け
事故区分	車両・自転車等損傷	性別	—	年齢	—	業種区分	土木
被災程度	車両左側面部に傷			事故レベル	I	休業見込日数	—
工事概要	側溝改良工事						
事故概要	夜間施工完了後、安全対策でカラーコーンと矢印板を設置していた。その後、民地から道路に進入(左折)する際、被災者の運転する車が、設置してあった矢印板に接触し、車両に傷がついた。						
事故原因	規制区域外の視認しにくい位置に矢印板を設置していたことが原因。						
改善策	車両が道路に進入または出場する際仮に早曲がりを行っても、安全対策(カラーコーン・矢印板)に接触しないよう、敷鉄板の敷設方法及びカラーコーンの配置を変更した。
