公共工事等事故情報

事故分類	労働災害	発生日時	令和6年3月8日(金曜日)9時40分			工事関係者区分	一次下請
事故区分	工具等取扱	性別	男性	年齢	25	業種区分	土木
被災程度	不休災害(左手人差し指裂傷)			事故レベル	I	休業見込日数	0
工事概要	構築物の耐震補強工事						
事故概要	壁面のあと施工せん断補強鉄筋工において、鉄筋を電動ハンマーにて打設していたところ、ガイド用アタッチメントを持つ左手がモルタルで滑って外れてしまい、打設の勢いで左手が壁とハンマー先端に挟まれる形で負傷したもの。						
事故原因	<ul style="list-style-type: none"> ・事故現場には、本工事で床面を幅800mm、深さ300mmで作業用の溝を作っており、ちょうど床面と溝との境目を跨ぐ形でせん断補強鉄筋を打ち込む必要があり、前傾姿勢での作業であった。 ・鉄筋を1本打ち込むごとにガイド用アタッチメントに付着したモルタルを洗い流すべきであったが、洗浄せずに次の鉄筋の打設を始めたため、ガイド用アタッチメントが滑りやすい状態であった。 ・電動ハンマーと鉄筋の先端がズレやすい構造であり、アタッチメントも事故防止対策として不十分であった。 						
改善策	<ul style="list-style-type: none"> ・専用アタッチメントを鉄筋先端部分から外れにくい構造に改良した。 ・作業箇所の足元について、安定した体勢で作業を行えるよう、踏み台の設置等を行う。 ・これまで薄手のゴム手袋を使用していたが、今後は怪我防止のため厚手の皮手袋を使用する。また、手元が滑らないように、せん断補強鉄筋を1本打設する毎にモルタルを洗い流す。

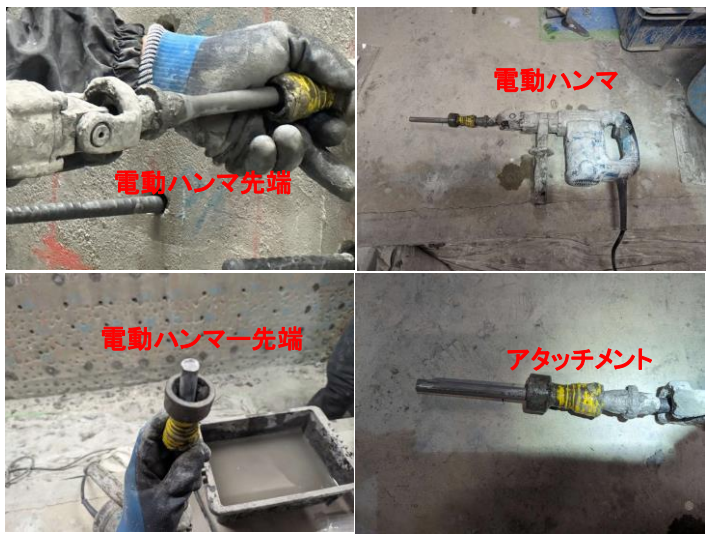
【あと施工せん断補強工】
電動ハンマーを使用して、鉄筋を壁方向に押し込み、削孔した穴に挿入している状況。
