公共工事等事故情報

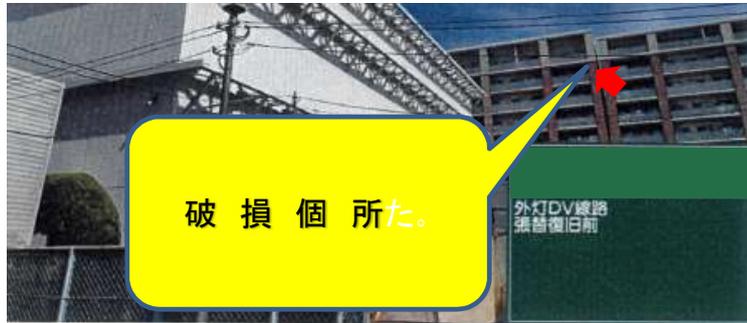
事故状況図

事故分類	物損公衆災害	発生日時	令和6年7月16日(火曜日)11時30分			工事関係者区分	一次下請
事故区分	電気	性別	—	年齢	—	業種区分	設備
被災程度	架空線を破損(周辺への影響なし)			事故レベル	I	休業見込日数	
工事概要	非常用発電機更新工事に伴う、埋設配管配線敷設工事						
事故概要	埋設配管配線を敷設するためバックホウによる掘削作業を行っていた際に、アームで架空線(外灯照明回路)を破損した。上記バックホウは、掘削土砂をダンプトラックに積み込む作業を行っていて、アームを回転させた際、上方約3.5mにあった被災線に接触させたもの。						
事故原因	バックホウには通常、合図者が配置されていたが、事故発生時合図者は他の箇所に移動していて、運転者は合図者なしで操作していた。また、被災した架空線には表示等の措置はなされていなかった。本件事故は、合図者がいないなかでバックホウの操作がなされていたこと、また、バックホウ運転者の上方への注意が不十分であったことにより発生したものと考えられる。						
改善策	<ul style="list-style-type: none"> ・下請業者を含む再発防止協議会を開催し、再発防止策を共有する ・作業機械の作動時に合図者を配置し、障害物に対して適切な指示を行い、運転者はその指示を厳守するなど安全な手順を徹底する ・作業中に支障のある架空線に対し、ポリ管保護や表示を行い認識しやすくする
