## 公共工事等事故情報

事故分類	物損公衆災害	発生日時	令和6年8月5日(月曜日) 9時40分			工事関係者区分	元請け
事故区分	埋設物等損傷	性別	—	年齢	—	業種区分	土木
被災程度	ガス供給管(φ30、未供給管)			事故レベル	I	休業見込日数	—
工事概要	埋設管布設及び人孔設置						
事故概要	取付管布設及び人孔新設に伴う試掘作業に伴い0.1m <sup>3</sup> 級バックホウにて掘削中に、宅内へのガス供給管(φ30、ガス充填済、未供給管)を損傷させたもの。						
事故原因	試掘にあたっては、本来、人力掘削するべき掘削作業を0.1m <sup>3</sup> 級バックホウで掘削していたところ、ガス供給管(φ30、ガス充填済、未供給管)を損傷させたもの。						
改善策	<ul style="list-style-type: none"> <li>・作業前現地で埋設物位置と深さ、径、管種の確認をする</li> <li>・重機作業計画書を作成する</li> <li>・朝礼時、安全訓練で埋設物への安全意識の向上(傲り、思い込みを無くす)する</li> </ul>

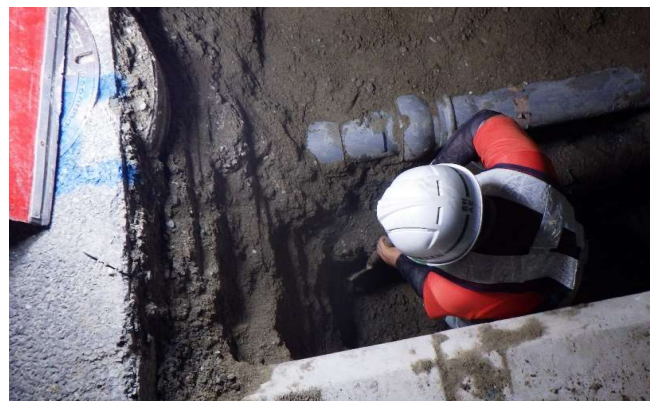
## 事故再発防止のための安全訓練

掘削時の埋設物付近手掘り状況
