# 公共工事等事故情報

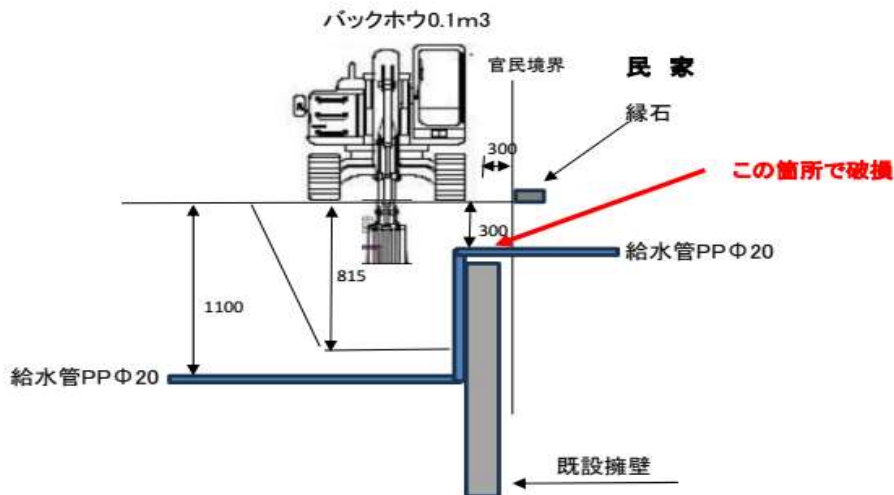
## 事故状況図

事故分類	物損公衆災害	発生日時	令和6年10月15日(火曜日) 10時30分			工事関係者区分	元請け
事故区分	埋設物等損傷	性別	—	年齢	—	業種区分	土木
被災程度	給水管(PPφ20mm)の破損 供給停止1件			事故レベル	I	休業見込日数	—
工事概要	側溝の新設工事						
事故概要	自由勾配側溝300×500布設に伴うバックホウ0.1m3掘削中に給水管PPφ20mmを破損させた。						
事故原因	GL-1000mmで埋設されている給水管が、官民境界から公道側へ300mm程度の箇所、残置されていた擁壁を上越し、GL-300mm程度で埋設されていた。						
改善策	給水管が埋設されている箇所では、官民境界付近で給水管の土被りが浅くなっていることを予見して、人力掘削にて給水管を確認した後に、重機掘削を行う。

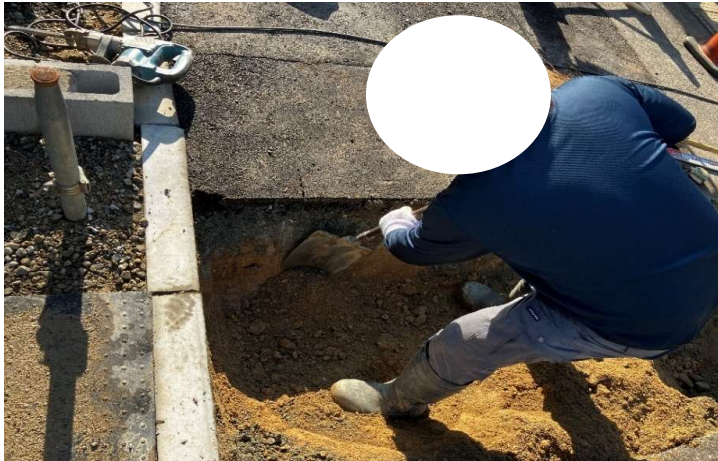
## 改善状況図

掘削時の埋設物付近手掘り状況
