公共工事等事故情報

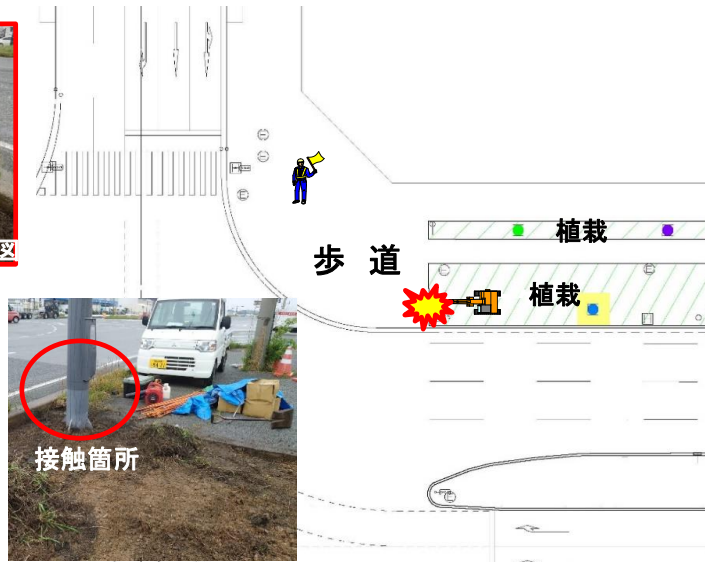
事故状況図

事故分類	物損公衆災害	発生日時	令和 6年 5月 1日(水曜日) 10時 20分			工事関係者区分	元請け
事故区分	その他の物損	性別	—	年齢	—	業種区分	土木
被災程度	照明ポール破損			事故レベル	I	休業見込日数	—
工事概要	植栽工事						
事故概要	植栽帯内の土壌改良の際に20cm床掘を行う必要があり、照明ポール(多目的柱)付近の床掘を行う際に、操作を誤って照明ポール(多目的柱)の配線カバーおよび根本部分に接触したもの。						
事故原因	道路付属物など破損の恐れがある構造物周辺の床掘については、本来は破損を防ぐために人力にて施工するものだが、オペレータの判断によりバックホウでの作業を行ったこと、またバックホウの操作ミスをしたことが事故の原因である。						
改善策	<ul style="list-style-type: none"> ・道路付属施設など破損の恐れがある構造物の周辺は人力にて施工する。 ・朝礼にて当日の作業範囲にある、構造物を作業員へ把握させる。
