公共工事等事故情報

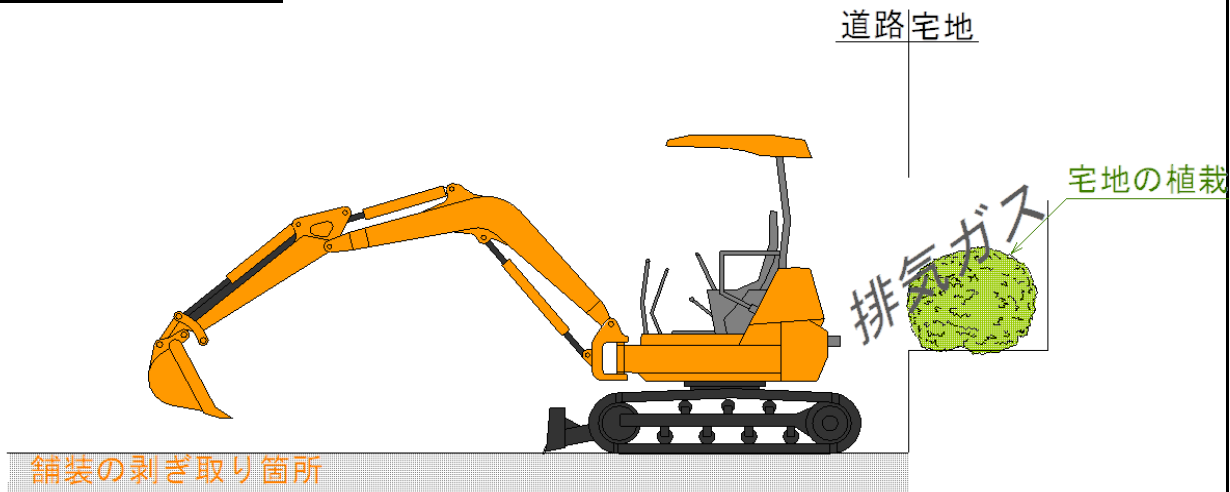
事故状況図

事故分類	物損公衆災害	発生日時	令和 6 年 6 月 21 日(金曜日)			工事関係者区分	元請け
事故区分	その他の物損	性別	—	年齢	—	業種区分	土木
被災程度	民地植栽の枯れ			事故レベル	I	休業見込日数	—
工事概要	管布設工事						
事故概要	バックホウを用いた作業箇所の周辺にあった植栽が枯れたとの沿道住民からの通報があったものである。						
事故原因	舗装の本復旧を行うため、バックホウを用いて舗装の剥ぎ取りを行ったところ、バックホウの排気口の高さ付近の民地の植栽が限定的に枯れていた。 作業着手前には当植栽に異常は見られなかったことから、植栽の被害は本件作業に伴うバックホウの排気の影響によるものと推定される。						
改善策	事前に工事をするうえで民地内の植栽の状況及び作業による影響の有無について確認することを徹底する。 また、重機の排気ガスが民地側に出る場合は、コンパネ等を用いて排気ガスが民地側へ行かないように施工を行う。

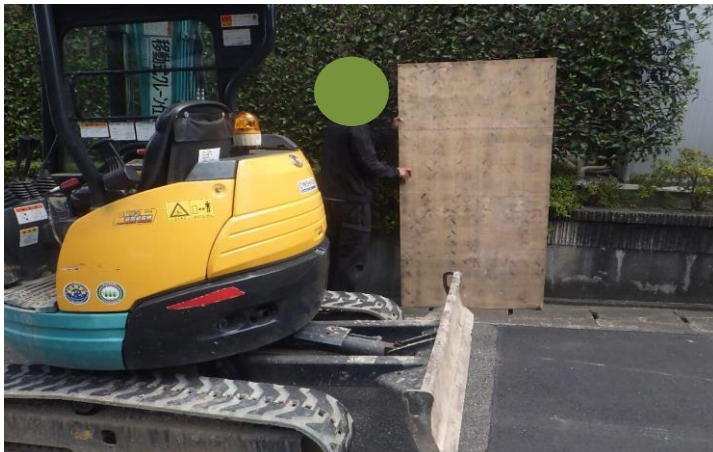
改善状況図

民地植栽側へコンパネの配置状況
