公共工事等事故情報

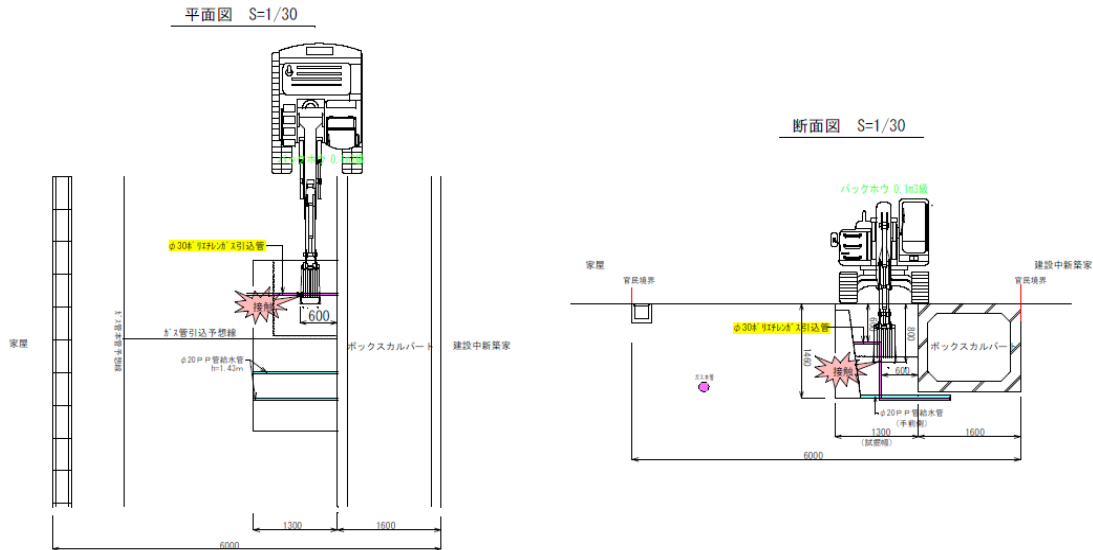
事故分類	物損公衆災害	発生日時	令和6年8月5日(月曜日) 9時40分			工事関係者区分	元請け
事故区分	埋設物等損傷	性別	—	年齢	—	業種区分	土木
被災程度	ガス供給管(φ30、未供給管)			事故レベル	I	休業見込日数	—
工事概要	埋設管布設及び人孔設置						
事故概要	取付管布設及び人孔新設に伴う試掘作業に伴い0.1m ³ 級バックホウにて掘削中に、宅内へのガス供給管(φ30、ガス充填済、未供給管)を損傷させたもの。						
事故原因	試掘にあたっては、本来、人力掘削するべき掘削作業を0.1m ³ 級バックホウで掘削していたところ、ガス供給管(φ30、ガス充填済、未供給管)を損傷させたもの。						
改善策	<ul style="list-style-type: none"> 作業前現地で埋設物位置と深さ、径、管種の確認をする 重機作業計画書を作成する 朝礼時、安全訓練で埋設物への安全意識の向上(傲り、思い込みを無くす)する

事故状況図
