# 公共工事等事故情報

| 工事概要 | 建物復元工事 | | | | | | |
| 事故概要 | 被災者が作業終了後の片付け中に、両手に荷物を持った状態で、建物内部から出ようとしたところ、段差解消のために設置していた踏み台が不安定だったため、被災者が後ろ側に転倒し、地面に両腕を強く突いた。 | | | | | | |

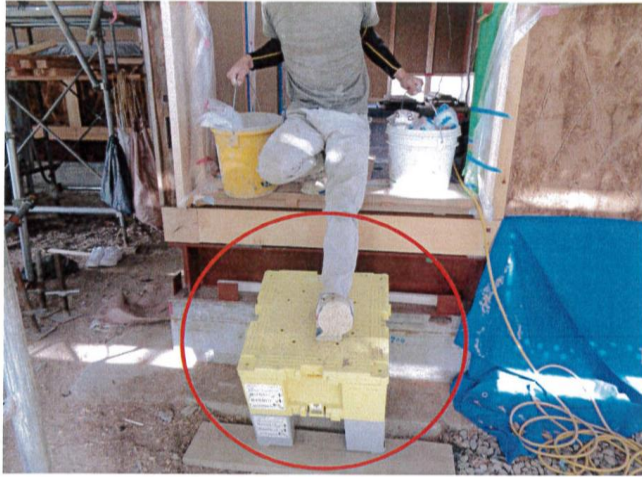
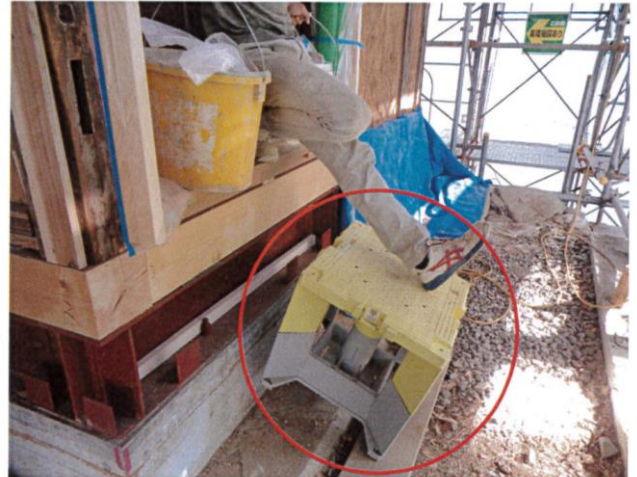
## 事故状況図

| 事故原因 | <ul style="list-style-type: none"> <li>・両手に資材を持ったまま昇降をした。</li> <li>・足元の不注意、確認不足。</li> <li>・建物出入口の踏み台が固定しておらず不安定になっていた。</li> </ul> | | | | | | |

| 改善策 | <ul style="list-style-type: none"> <li>・足元及び周囲の確認を行う。</li> <li>・段差の移動は資材を置き換えながら移動する。</li> <li>・安全で安定した昇降設備を設置する。</li> <li>・段差解消の踏み台を可動しないように固定する。</li> </ul> | | | | | | |

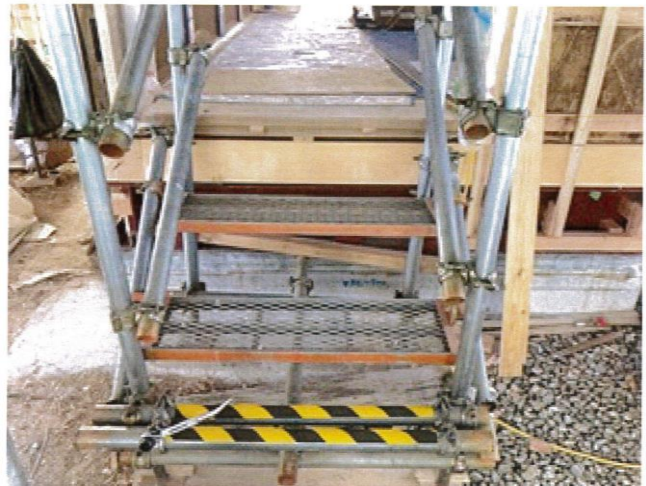
## 改善状況図

昇降設備の設置→
