公共工事等事故情報

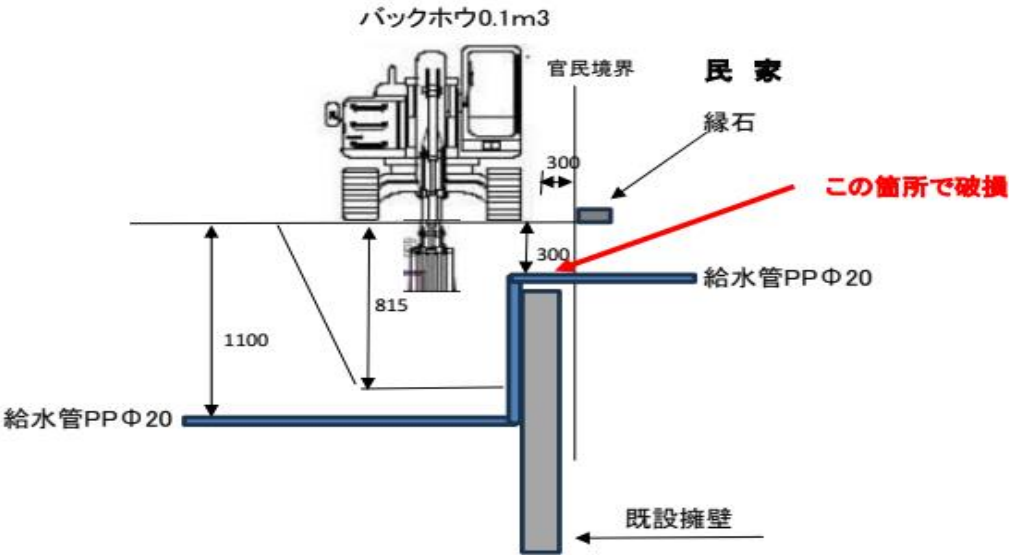
事故状況図

事故分類	物損公衆災害	発生日時	令和6年10月15日(火曜日) 10時30分			工事関係者区分	元請け
事故区分	埋設物等損傷	性別	—	年齢	—	業種区分	土木
被災程度	給水管(PPφ20mm)の破損 供給停止1件			事故レベル	I	休業見込日数	—
工事概要	側溝の新設工事						
事故概要	自由勾配側溝300×500布設に伴うバックホウ0.1m3掘削中に給水管PPφ20mmを破損させた。						
事故原因	GL-1000mmで埋設されている給水管が、官民境界から公道側へ300mm程度の箇所で、残置されていた擁壁を上越しし、GL-300mm程度で埋設されていた。						
改善策	給水管が埋設されている箇所では、官民境界付近で給水管の土被りが浅くなっていることを予見して、人力掘削にて給水管を確認した後に、重機掘削を行う。

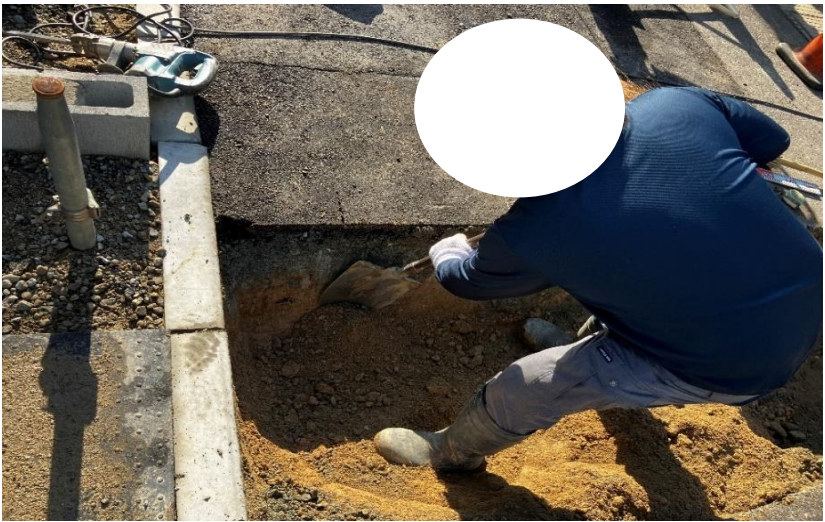
改善状況図

掘削時の埋設物付近手掘り状況
