公共工事等事故情報

事故状況図

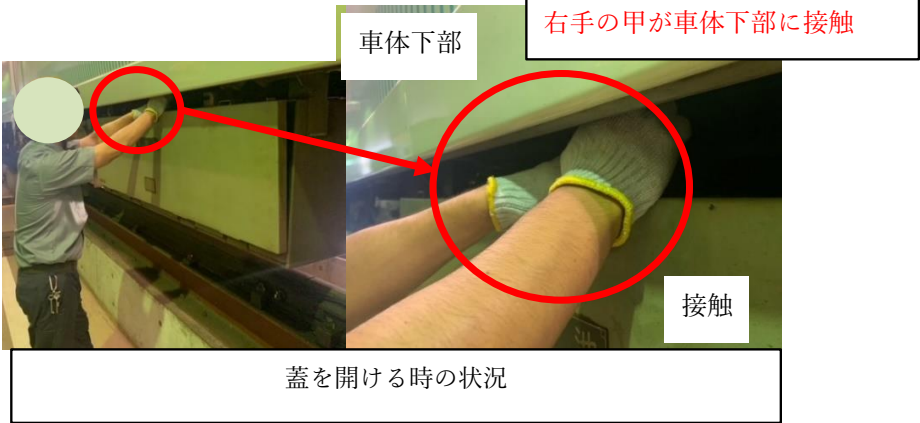
事故分類	労働災害	発生日時	令和 6年 10月21日(月曜日) 11時 15分			工事関係者区分	元請け
事故区分	その他	性別	男性	年齢	21歳	業種区分	設備
被災程度	右手皮膚欠損創、打撲			事故レベル	I	休業見込日数	0
工事概要	車両の検査						
事故概要	<p>車両検査のバッテリー点検において、バッテリーの蓋を開く際、蓋のパッキンが固着していたため蓋の蝶ねじ受部を握り手前側に引っ張った。すると蓋は開いたが、上部に添えていた右手甲が車体下部に接触し負傷したものである。</p> <p>作業者は、蓋がパッキンに固着していた場合は、蝶ねじを外す前に治具(ボール状のもの)を使用して蓋の張り付きを剥がした後、蓋を開くように教育を受けていた。しかし、固着は軽微なものであり、治具を使用しなくても少し力を加えることで貼り付けが剥がれると判断したものである。</p>						
事故原因	本件事故は、被災者が通常の手順を取らずに固着した蓋を手で引っ張って開けようとしたことにより発生したものである。						
改善策	当該作業の手順について、これまでは口頭指導していたものを、作業マニュアルにも記載するとともに、作業者全員に改めて周知徹底を行った。

<b>注意!!</b> 蓋が箱に貼り付いていた場合、 先ず蓋の貼り付きを剥がした 後に、蓋を開けること。 2024年10月21日 労働災害発生 蓋が張り付いていた状態で最上部の 蝶ねじ受け部を握り蓋を引っ張った ところ車体下部に右手甲を接触し、 怪我をした。 <b>※ 蓋が箱に貼り付いていた場合</b>

<b>蝶ねじ受け部</b> <b>注意!!</b> 蝶ねじ受部を持って 蓋を開けないこと。

作業マニュアルに追記
