# 公共工事等事故情報

事故分類	労働災害	発生日時	令和6年11月28日(木曜日)9時50分			工事関係者区分	三次下請
事故区分	その他	性別	男性	年齢	57才	業種区分	土木
被災程度	中心性頸髄損傷			事故レベル	I	休業見込日数	3日
工事概要	配筋組立作業						
事故概要	被災者が鉄筋上を移動中、近接した2本の切梁下(鉄筋から梁下までの高さ1.2m)を屈んで通過していた。通過し終えたと思ひ頭を上げたところ、通過しきれていなかった2本目の切梁に頭をぶつけ、後方に転倒した。						
事故原因	底版鉄筋組立工が下部から上部に移行した直後であったことから、当日のKY活動において、作業場の移動にあたっては周辺の確認を十分に行う旨を周知していたが、被災者は通行時の目視確認を怠り、自らの感覚で切梁を通過したとの思い込みによって発生したもの。						
改善策	<ul style="list-style-type: none"> <li>・KY活動時に作業場での移動は周辺の確認を十分に行ったうえで慎重に移動するよう注意喚起を行った。また、作業手順の周知徹底・事故概要の周知・再発防止策に関する安全教育を実施した。</li> <li>・切梁端部に注意喚起のために設置していた目印テープに加え、更にプラチェーンを設置することで頭上への注意を促すようにした。また、切梁直下に色付きの通路用マットを敷設し、足元でも切梁の位置を目視確認出来るよう改善した。さらに、危険個所の周辺には「頭上注意」等の表示を行った。</li> <li>・作業員が通過する個所上部に切梁等がある場合は、直接接触することを防ぐため端部を保護するための緩衝材を設置し養生を行った。</li> </ul>

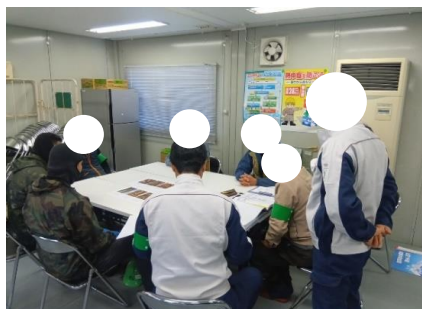
再発防止検討状況

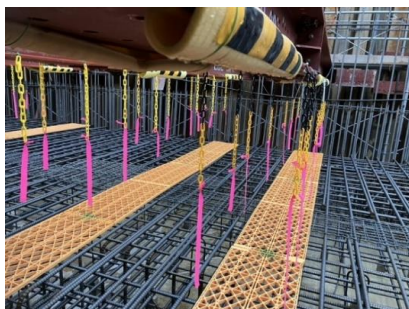
切梁位置明示

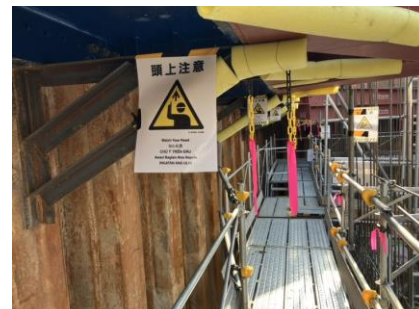
頭上注意の表示及び緩衝材の設置
