公共工事等事故情報

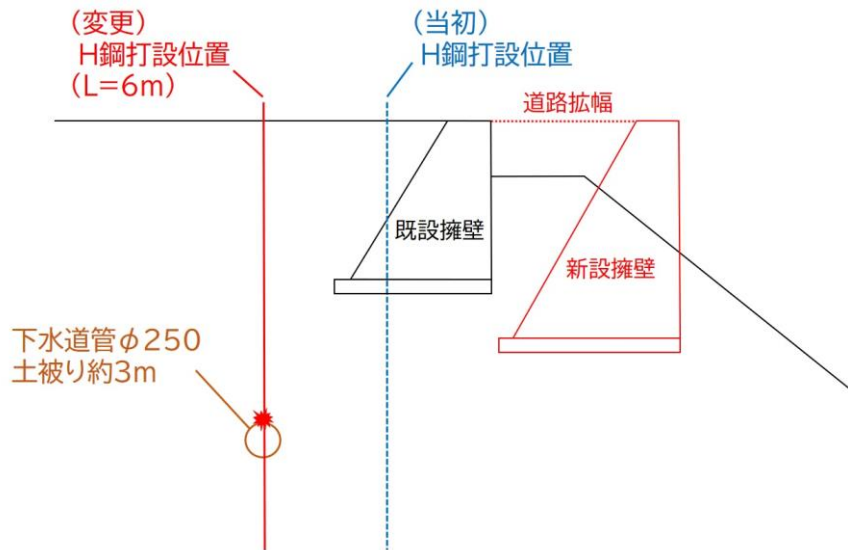
事故状況図

事故分類	物損公衆災害	発生日時	令和6年11月30日(土曜日) 14時 30分			工事関係者区分	元請け
事故区分	埋設物等損傷	性別	—	年齢	—	業種区分	土木
被災程度	下水道管φ250(陶管)破損			事故レベル	I	休業見込日数	—
工事概要	H鋼打設(オーガ掘削併用)						
事故概要	本工事において、重力式擁壁を整備するにあたり、H鋼打設(オーガ掘削併用)を予定しており、当初はH鋼打設位置と被災管との離隔が十分に確保できていた。その後、試掘を行ったところ既設擁壁が埋設され施工に支障となることが判明したため、H鋼打設位置を変更することとなったが、地下埋設物の再確認をせず、被災管を破損させ事故となったもの。						
事故原因	H鋼打設位置を再検討する際に、地下埋設物であるガス管や水道管の位置を図面に明記していたが、下水道管については明記することを失念していたため、その存在を把握せず事故に至ったもの。						
改善策	①H鋼打設位置を再検討する際に、全ての地下埋設物の位置を図面に明記し、地下埋設物の再確認を行い、変更位置を決定した。 ②特別教育を実施し、施工方法や掘削位置の変更に伴う地下埋設物の再確認の徹底を図った。

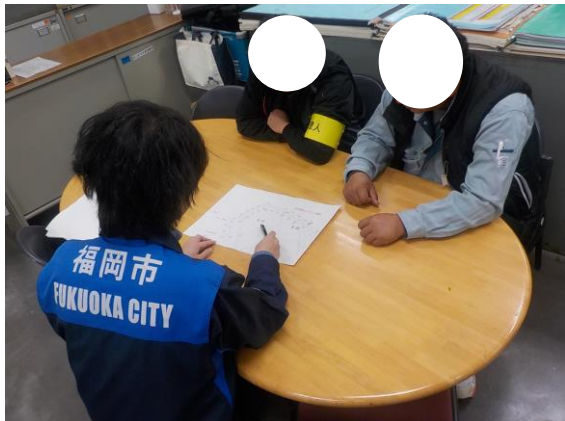
改善状況図

①地下埋設物を明記した検討図面を基に協議

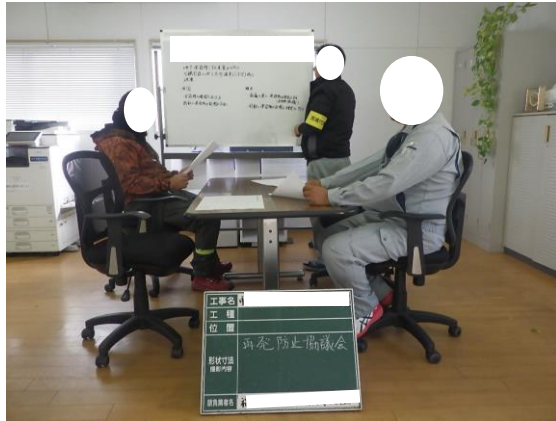
②特別訓練の実施
