公共工事等事故情報

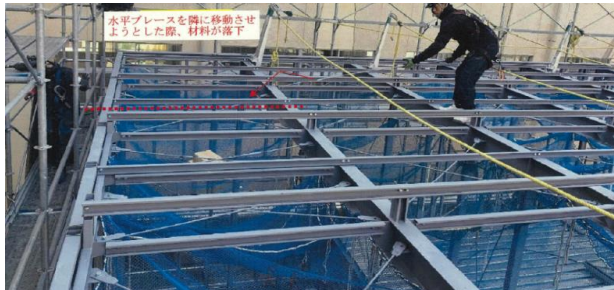
事故状況図

事故分類	物損公衆災害	発生日時	令和6年12月26日(木曜日)11時00分			工事関係者区分	一次下請
事故区分	その他の物損	性別	—	年齢	—	業種区分	建築
被災程度	建物窓ガラス及びサッシ枠の破損			事故レベル	I	休業見込日数	—
工事概要	建物改築工事						
事故概要	事故当時、骨組みを組み立て終え、屋根部の水平ブレースを取付ける作業中であったが、作業員が屋根の中央部に置かれたブレースを取付位置(建物東端部)まで差し出すように移動しようとしたところ、勢いがつきすぎブレースが鉄骨端部を通り過ぎ、外部に落下した。その際、一度足場に当たって跳ねたため約5m東側に離れた校舎の窓に接触したものの。						
事故原因	先行足場に養生シートを貼ると風による足場の倒壊の可能性があったため、内外市木設置のみとして養生シートは建方完了後に壁つなぎをとって貼る予定にしており、建方中の養生として網目の大きい垂直ネットを仮設置する準備をしていたが、隣接建物との離隔が十分にあり、足場の周囲にシート仮囲いを設置していることから建方業者と打合せを行い危険が少ないと判断してしまい、最終的に垂直ネットを設置せずに作業を進めてしまったもの。併せて、材料の移動の方法も悪かった事もあり、事故が発生したもの。						
改善策	<ul style="list-style-type: none"> ・建方作業前に外部足場に垂直ネットを設置する。 ・資材の取り扱いについて周知会を行い資材を扱う際の適正な手順や扱い方を徹底する。 ・高所での作業を行う前に注意喚気をしてから作業にとりかかる。

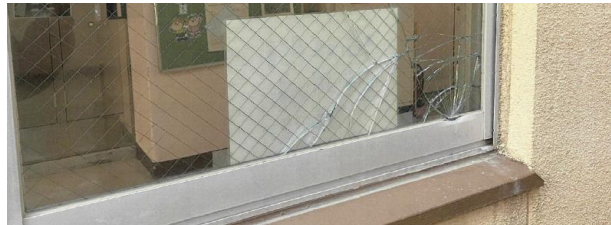
事故状況

破損状況

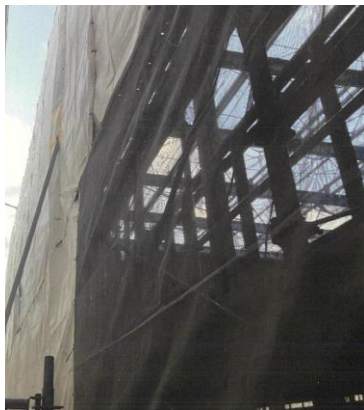
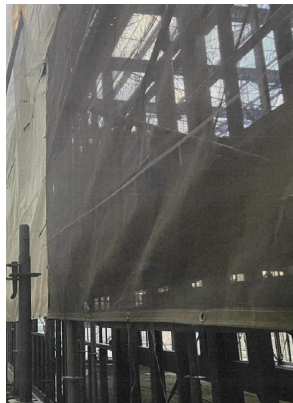
改善状況図

垂直ネット設置状
